Estudo do Defeito Denominado “Estrias no Esmalte” em Revestimentos Cerâmicos

*Universidade Federal de São Carlos – UFSCar, Departamento de Engenharia de
Materiais – DEMa, Laboratório de Revestimentos Cerâmicos – LaRC
C.P. 676, 13565-905 São Carlos - SP
e-mail: daob@power.ufscar.br*

Resumo: Este trabalho tem por objetivo identificar as possíveis causas do aparecimento do defeito “estrias no esmalte”, relativamente comum em revestimentos, assim como sugerir procedimentos que permitam eliminá-lo ou minimizar sua ocorrência.

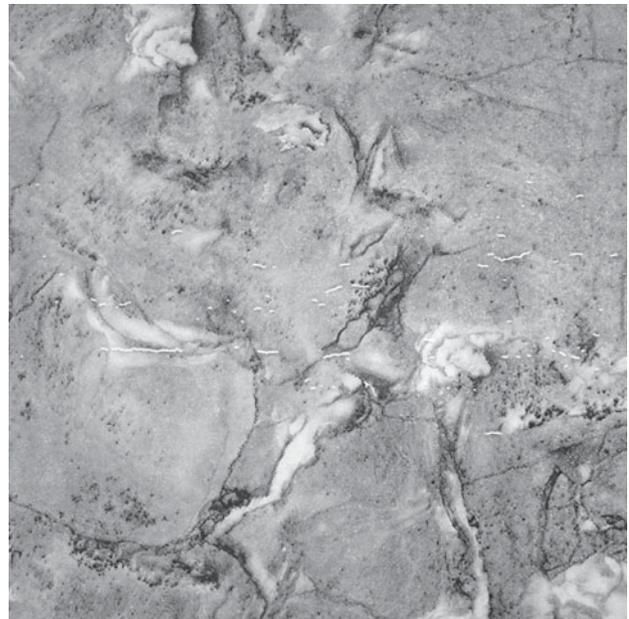
O defeito, industrialmente conhecido como “estrias no esmalte”, “retração”, “gretas”, etc., mostrado nas Figs. 1 e 2, consiste de “trincas” na superfície esmaltada, que podem chegar a ter vários centímetros de extensão. Essas trincas, com aspecto similar ao de “estrias”, geralmente são paralelas aos lados e ocorrem com mais frequências nas regiões centrais das peças, muito embora também sejam encontrados nas regiões mais próximas às bordas.

Figura 1. Peça com o defeito “estria no esmalte”.

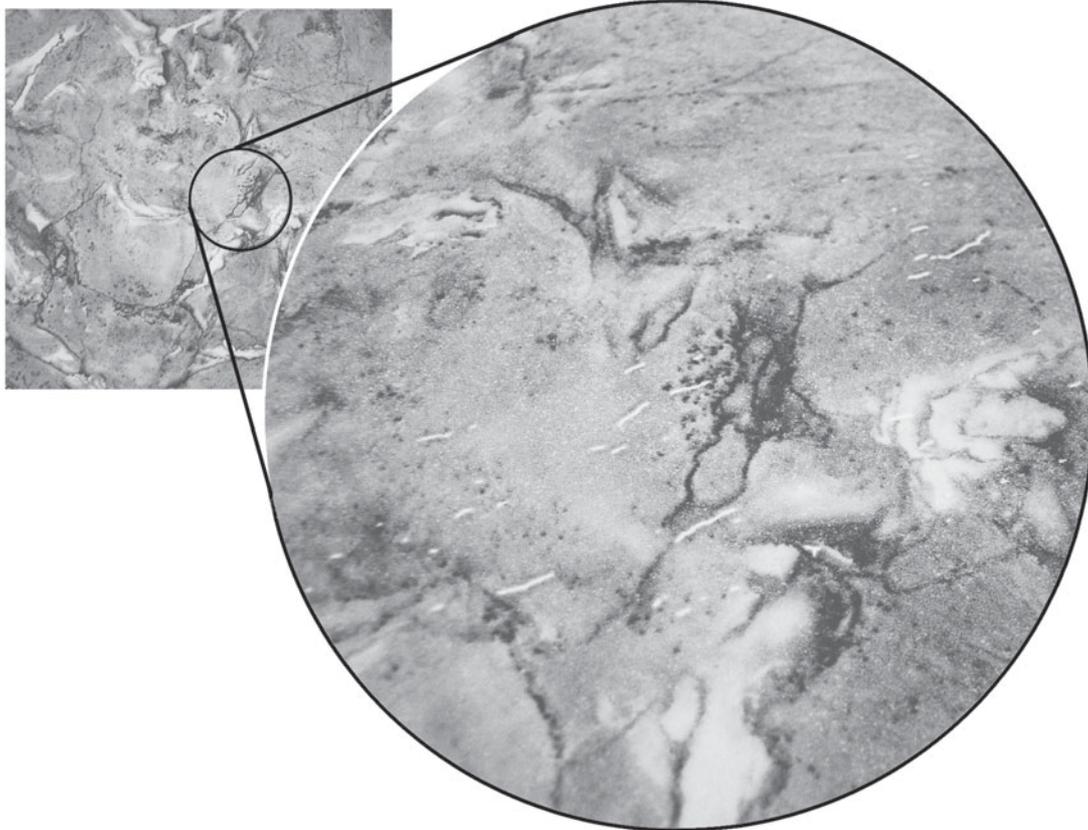
Figura 2. Detalhe do defeito “estria no esmalte”.

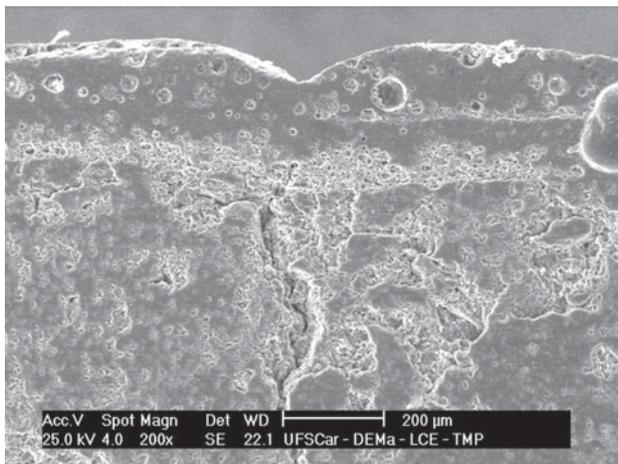
A observação das seções transversais no MEV mostrou que na superfície do suporte, na região imediatamente abaixo das “estrias no esmalte”, sempre havia uma trinca, como mostram as Figs. 3 a 5. Esses resultados sugerem que a origem do defeito “estrias no esmalte” não está associada ao esmalte e sim à presença de trincas na superfície do suporte.

Figura 3. Secção transversal contendo o defeito “estrias no esmalte” (200x).

1. **eliminação das trincas** na superfície dos suportes e

2. utilização de **engobes e esmaltes** menos propensos ao desenvolvimento das “estrias no esmalte” quando as trincas na superfície do suporte estiverem presentes.

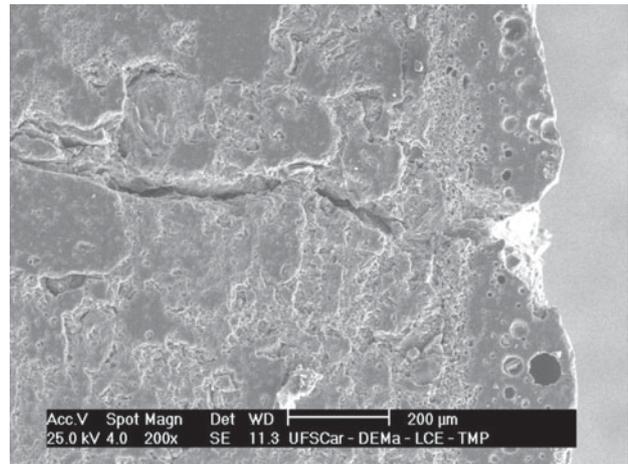
Figura 4. Secção transversal contendo o defeito “estrias no esmalte” (200x).

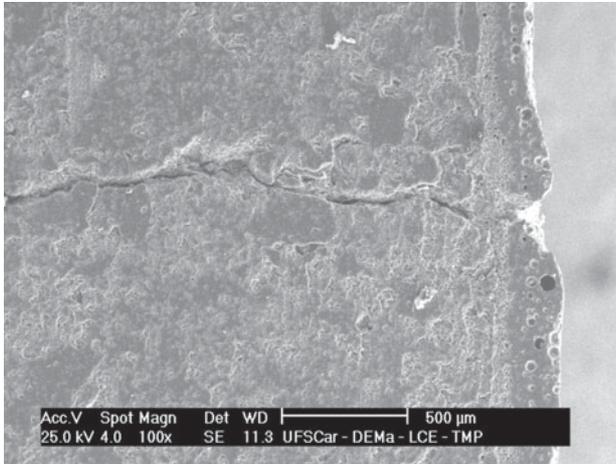
Figura 5. Secção transversal contendo o defeito “estrias no esmalte” (100×).

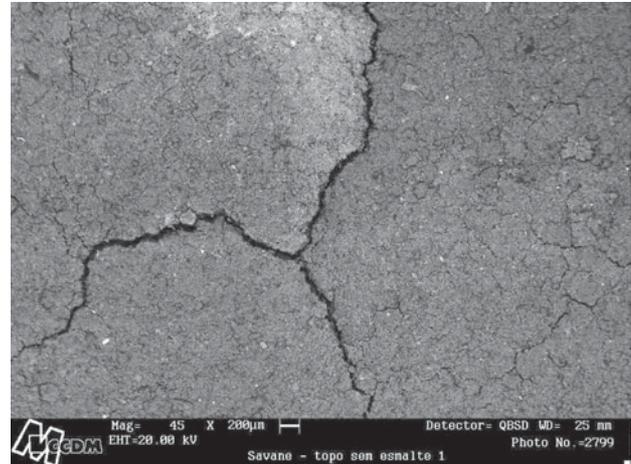
Figura 6. Vista de região na superfície do suporte não esmaltado, após a queima, apresentando o defeito conhecido como pé de galinha.

Para finalizar, cabe mencionar que o defeito em questão, “estrias no esmalte”, tem origem similar a de vários outros, tais como o conhecido “pé de galinha”. Neste caso, entretanto, a trinca na superfície do suporte tem o formato parecido com o do pé da galinha e é provocado pela presença na superfície do suporte de grânulos mais secos do que os demais. Esses grânulos mais secos podem ser formados, no processo por via úmida, devido ao maior tempo de permanência do material que adere às partes internas do atomizador. No processo por via seca, grânulos mais secos, os chamados “cascões” se formam também por ficarem aderidos às superfícies de partes dos equipamentos utilizados no processamento antes da conformação, tais como silos, suportes, etc. Durante a compactação os grânulos mais secos não se deformam e ficam com densidade aparente (D_s) inferior à do material a seu redor. Durante a queima a região ocupada pelos grânulos secos apresenta maior retração do que o seu entorno e as tensões geradas dão origem às trincas conhecidas como pés de galinha (Fig. 6). Neste caso, quando o engobe e o esmalte, localizados acima dessas trincas, “amolecem” durante a queima e não encontram sustentação na superfície do suporte, o defeito conhecido como “pé de galinha” se desenvolve. De um modo geral, pode-se eliminar os pés de galinha cuidando para que as peneiras das prensas estejam em bom estado.
