## **Microscopia Eletrônica de Varredura (MEV) Acoplada a Espectroscopia por Dispersão de Elétrons (EDS): Uma Ferramenta Poderosa para a Eliminação Efetiva de Defeitos em Produtos Cerâmicos**

**Marcelo Dezena Cabreton<sup>a,b</sup>, Anselmo Ortega Boschi<sup>b\*</sup>**

<sup>a</sup>Laboratório de Revestimentos Cerâmicos – LaRC

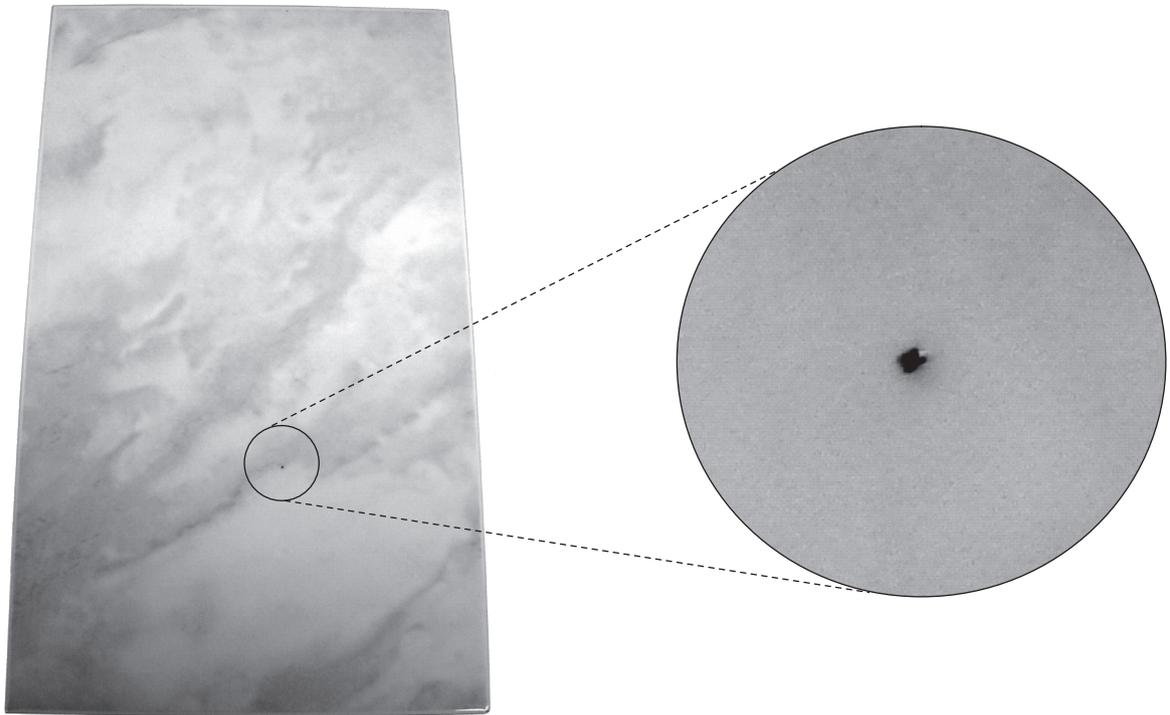
**Figura 1.** Fotografia digital do defeito – ponto preto.

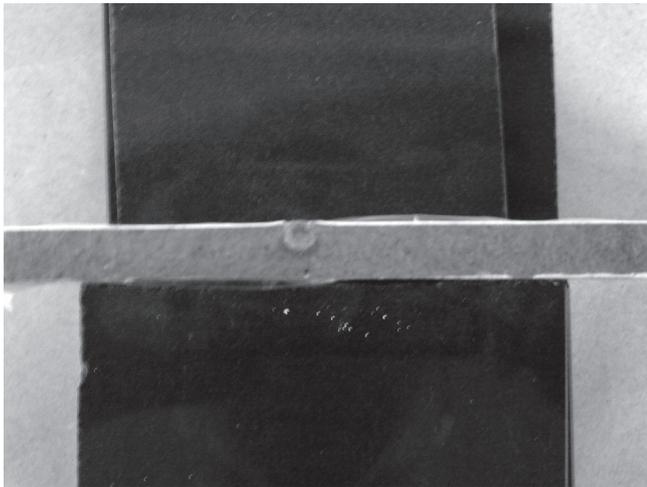
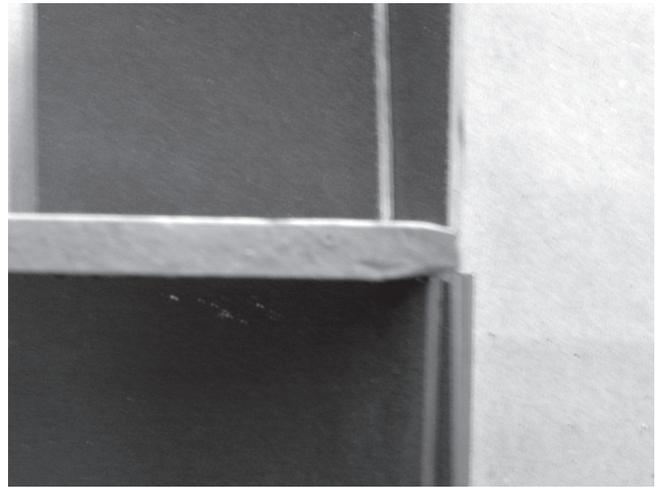
**Figura 2.** Fotografia digital do defeito – verrugas.

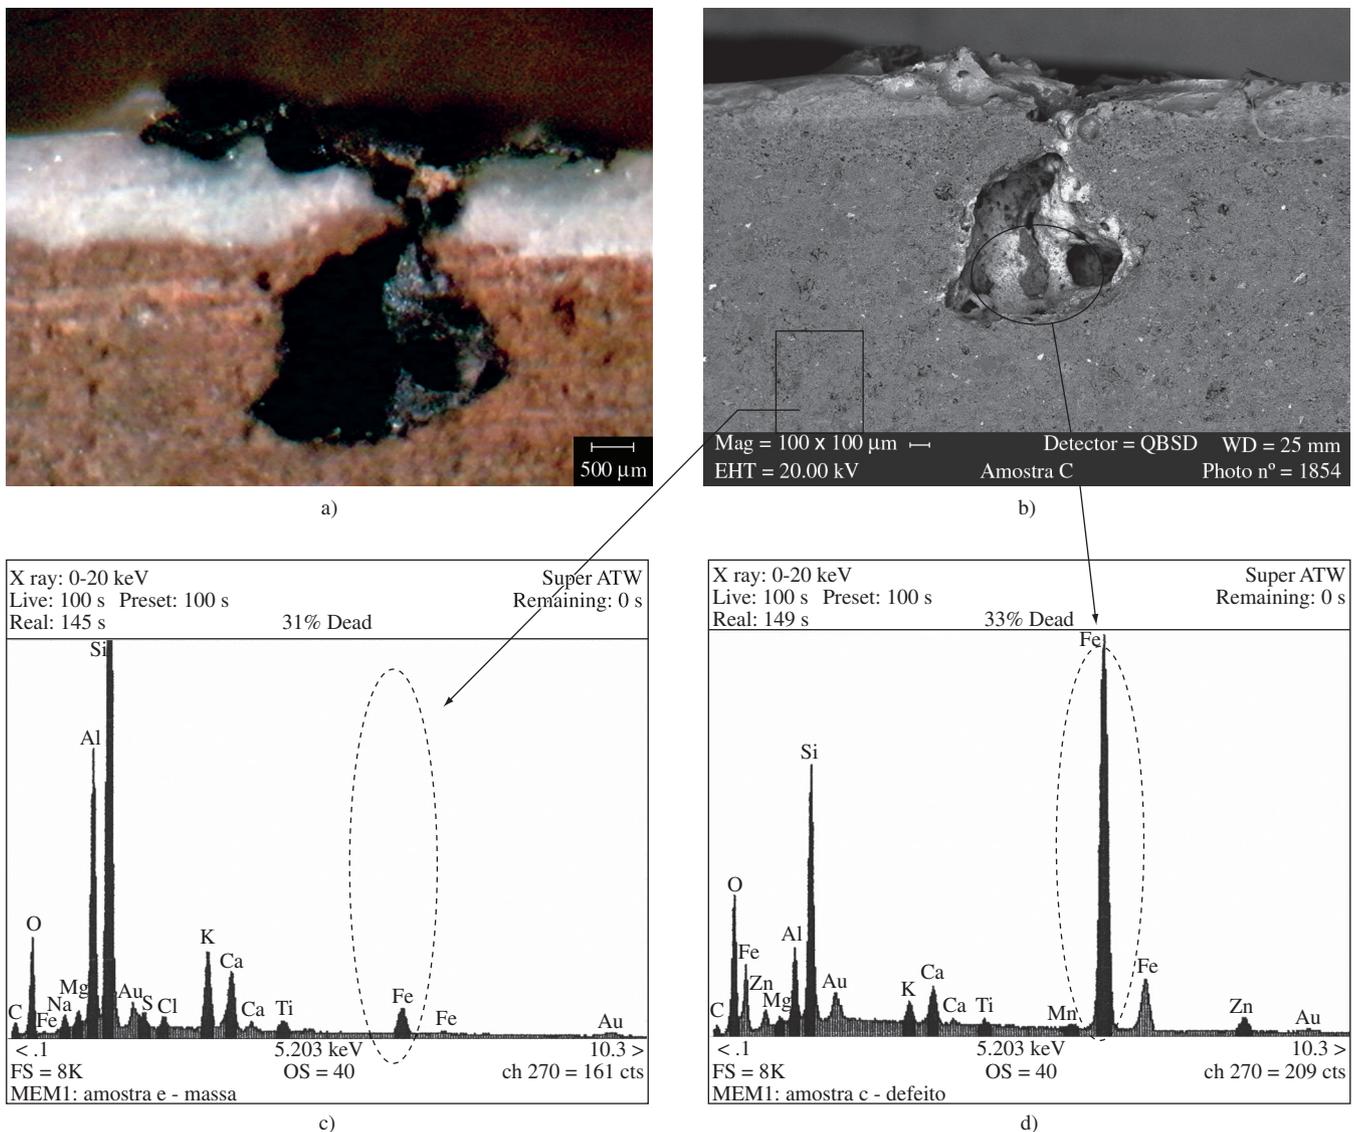
Analisando-se a Figura 3a, nota-se inicialmente a presença de um furo que se inicia no suporte e se estende até a superfície. Pela MOD percebe-se que a contaminação tem coloração preta e característica metálica (material fundido). Esta característica é perdida no MEV

(Figura 3b), onde a imagem não é gerada pela interação por luz com o objeto e sim por elétrons, porém tem-se em modo BSE o contraste químico entre os componentes, na qual o elemento com maior peso molecular apresenta coloração mais clara enquanto o de menor peso molecular tem a coloração mais escura. Assim realizando-se microanálises por EDS (Figuras 3c e 3d) comparativos entre regiões fora e no defeito pode-se constatar a presença de um alto teor de ferro e traços de manganês no defeito, que não foi encontrado na região tomada como padrão, sugerindo que a contaminação por algum tipo de elemento de liga metálica seja responsável pelo aparecimento do defeito.

O tipo de mecanismo adaptado e sugerido por Damiani<sup>2</sup> para o aparecimento deste defeito é que o ferro ao reduzir-se ( $\text{Fe}_2\text{O}_3 - \text{FeO}$ ) apresenta colocação mais escura e também mais fundente do que

**Figura 3.** a) Microscopia Ótica Digital da seção transversal contendo o defeito; b) MEV da seção transversal contendo o defeito; c) EDS na região fora do defeito; e d) EDS na região do defeito.

em seu estado oxidado, gerando o defeito com as características apresentadas acima, como mostra a Equação 1.

A fim de eliminar este defeito de maneira corretiva seria necessário verificar a linha de produção em busca de algum tipo de equipamento danificado, principalmente peneiras, estampas e moinhos (pendular e de martelo) e promover a troca dos equipamentos que apresentarem não conformidade.

De maneira preventiva seria importante instalar um sistema de inspeção periódica destes equipamentos metálicos, para que possa eliminar a ocorrência deste tipo de defeito.

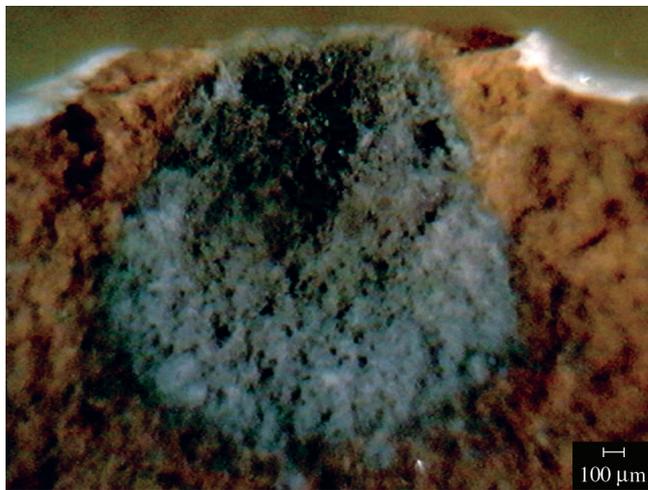
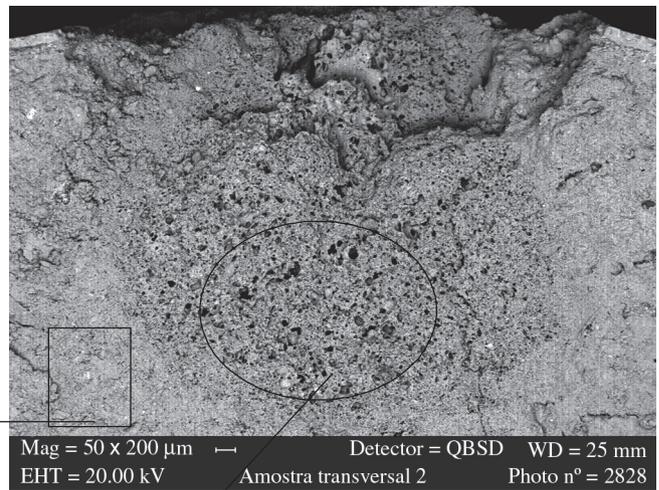
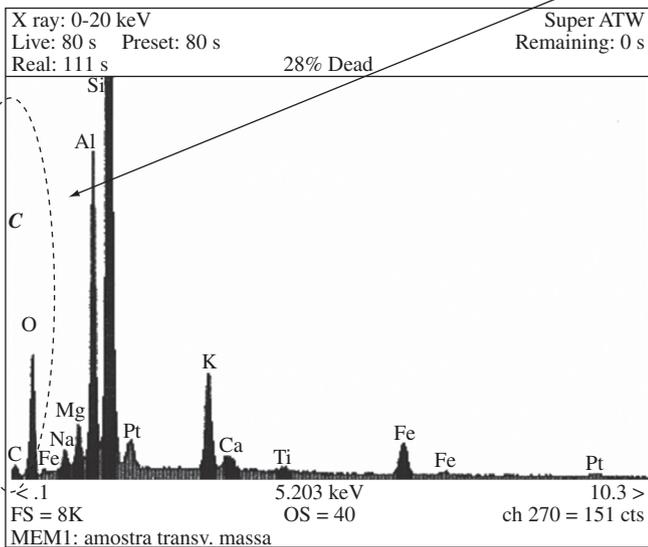
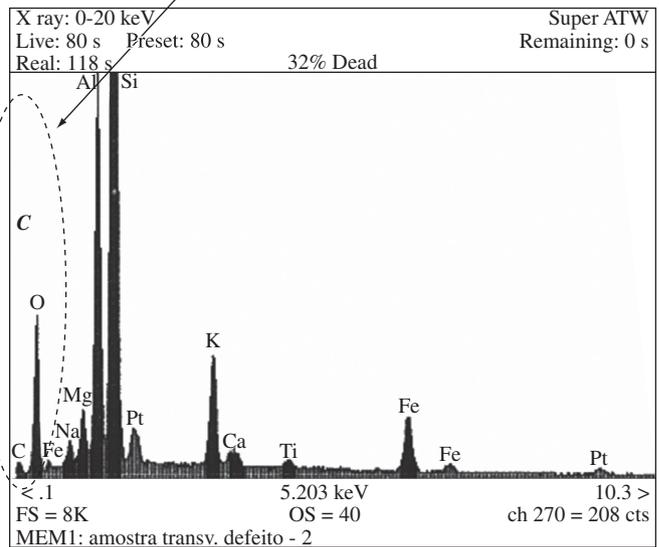
Na Figura 4a nota-se pela MOD a existência de uma região porosa originando-se da massa e com característica de material carbonizado. No MEV (Figura 4b) percebe-se mais claramente a estrutura porosa formada, porém nenhum tipo de elemento contaminante foi determinado, comprovado realizando-se um EDS (Figuras 5c e 5d) do suporte e outro do defeito, onde se notou que os dois espectros tinham grande similaridade. Este fato pode estar associado à total decomposição de

algum tipo de material orgânico, não deixando vestígios factíveis de serem identificados até por uma microanálise. Este tipo de ocorrência foi relatado por Melchiades<sup>3</sup>, e foi atribuído à decomposição de material orgânico proveniente de pneus, luvas, sapatos, etc, que durante o aumento da temperatura libera gases (CO e CO<sub>2</sub>) que dão origem a região porosa, exemplificado pela Equação 2.

**Figura 4.** a) Microscopia Óptica Digital da seção transversal contendo o defeito; b) MEV da seção transversal contendo o defeito; c) EDS na região fora do defeito; e d) EDS na região do defeito.

Com estes resultados pode-se investigar na linha de fabricação se está ocorrendo em algum ponto liberação de material de borracha ou plástico, em conjunto com a verificação das peneiras para minimizar a passagem deste tipo de material grosseiro. Outra ação pode ser o aumento do tempo de queima entre 800 e 900 °C a fim de eliminar os gases de decomposição antes do selamento do esmalte, como sugere<sup>3</sup>.

Porém é necessária uma ação preventiva para evitar perdas de produção, através de verificações periódicas em equipamento que possam liberar estes tipos de compostos orgânicos.

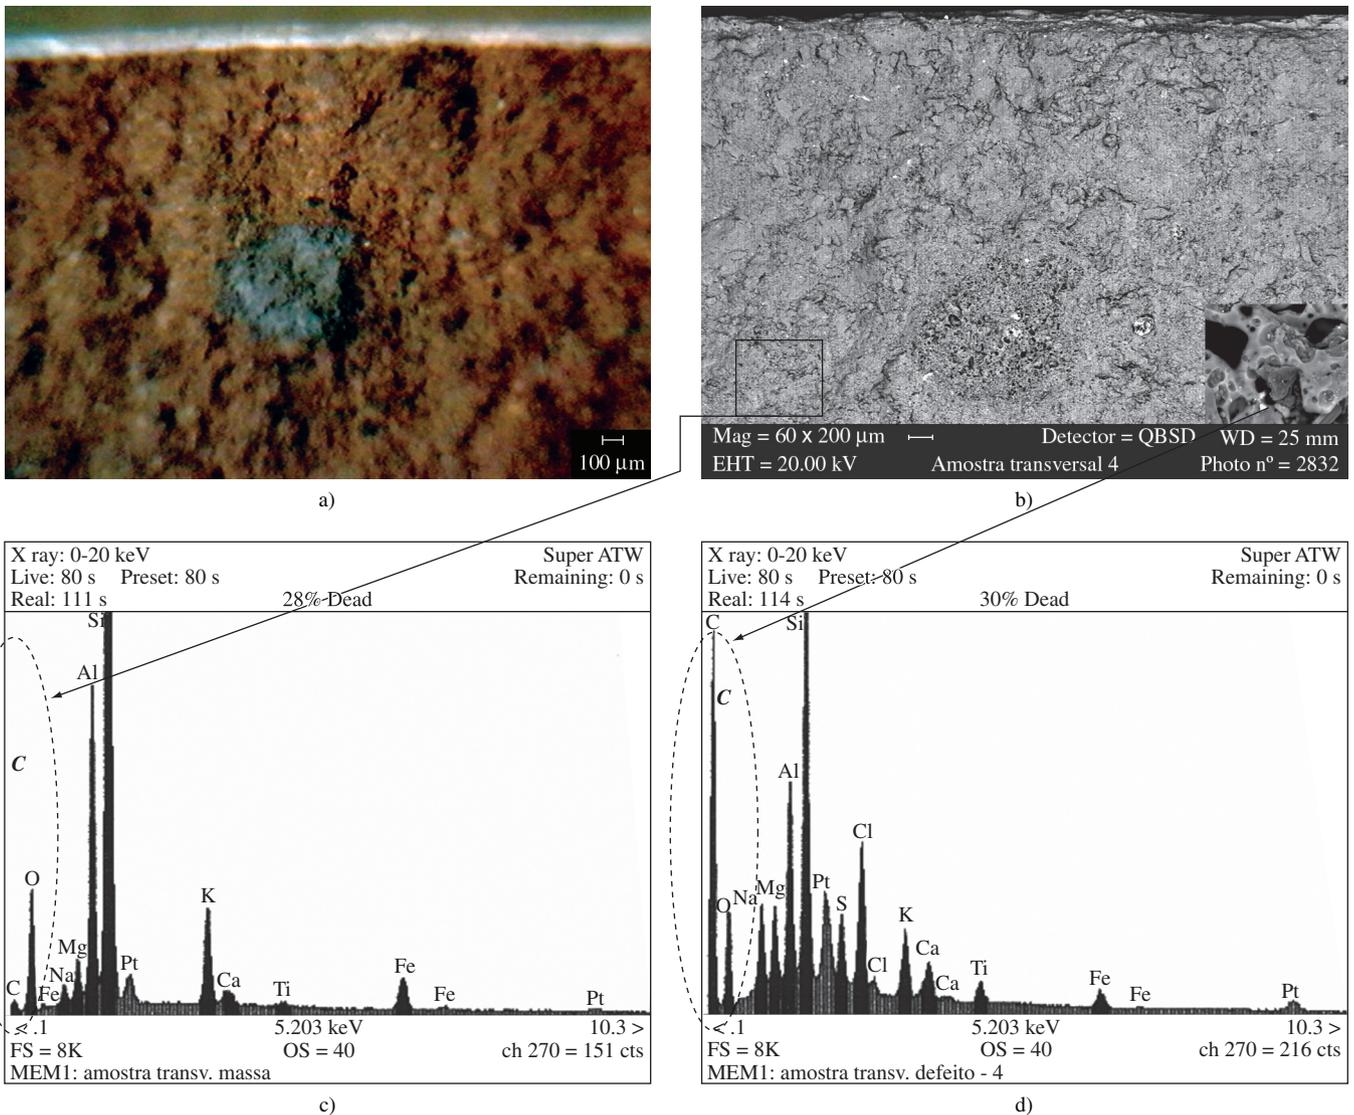
Na Figura 5 tem-se a segunda amostra analisada. Pode-se observar pela MOD (Figura 5a) a existência de uma região com as mesmas características anteriormente descritas: material carbonizado. Na Figura 5b nota-se através do MEV a estrutura porosa a baixo aumento, porém quando eleva-se o aumento do instrumento, pode-se identificar uma partícula escura aprisionada na região do defeito, mostrada em detalhe na Figura 5b. De modo a verificar do que se tratava a tal partícula, foram realizados dois EDS, sendo um deles do suporte e o outro na partícula. Notou-se que a partícula tinha em sua constituição carbono, enxofre e cloro, que provavelmente não teve tempo suficiente para se decompor por dois motivos não ex-

cludentes: 1º) tamanho grosseiro da partícula de contaminante; e 2º) diminuição da pressão de oxigênio no local diminuindo a velocidade de combustão do composto orgânico. Com isso comprova-se a hipótese que houve contaminação por material orgânico, proveniente de algum tipo de borracha vulcanizada ou PVC, durante alguma etapa do processo produtivo.

**Figura 5.** Análise de MEV acompanhada por microanálise de EDS. a) Microscopia digital da seção transversal contendo o defeito; b) MEV da seção transversal contendo o defeito; c) EDS na região fora do defeito; e d) EDS na região do defeito.
