Porcelanato para Revestimento de Piso em Shopping Centers de Porto Alegre: Identificação de Manifestações Patológicas em Período Defasado de 3 Anos

Ana Luiza Raabe Abitante^{a*}, Cristina Vitorino da Silva^b

^aDepartamento de Engenharia Civil, Universidade Federal do Rio Grande do Sul – UFRGS, Porto Alegre, RS, Brasil

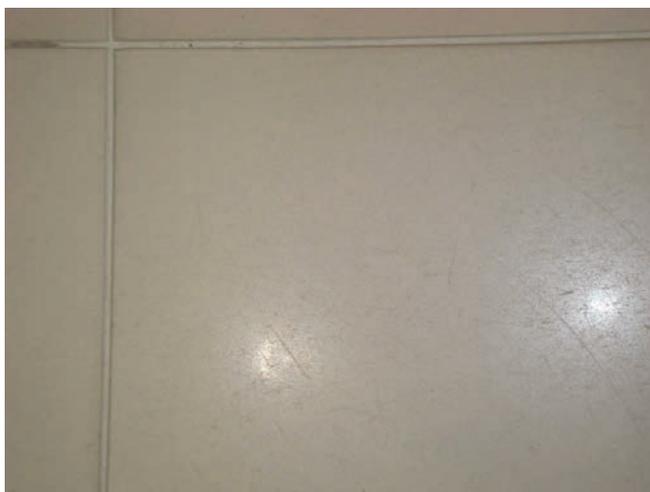
Figura 3. Ocorrência de riscos e desgaste no revestimento em porcelanato.

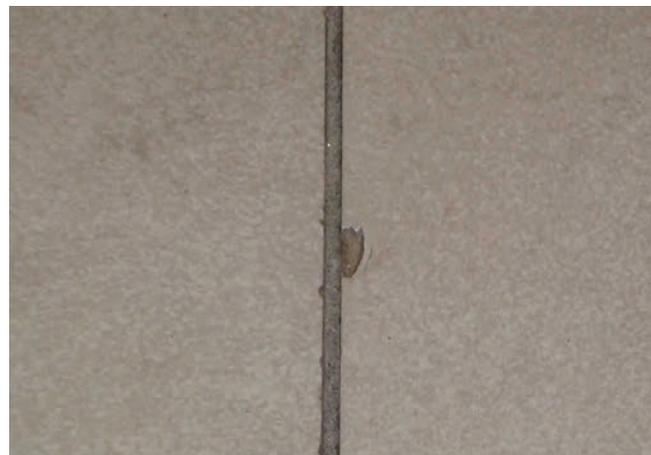
Figura 4. Ocorrência de lascamento no revestimento em porcelanato.

Os problemas do tipo canto quebrado e lasca, quando ocorrem, são encontrados em diversas partes dos revestimentos, perceptíveis principalmente próximos a balcões de atendimento, aos acessos das lojas e na parte central das mesmas.

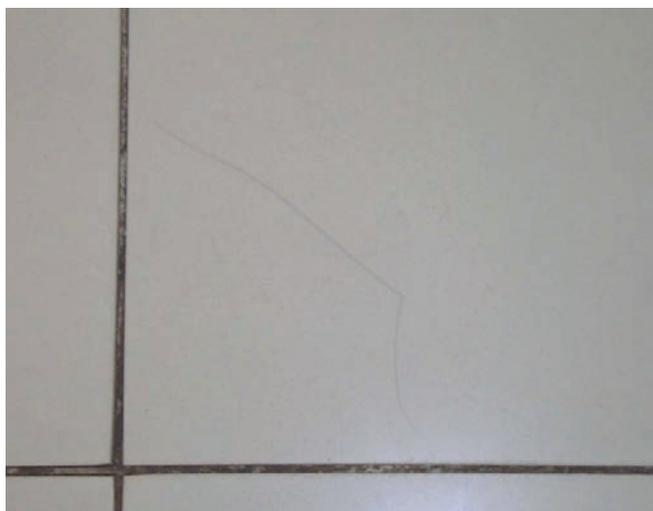
Figura 5. Ocorrência de canto quebrado no revestimento em porcelanato.

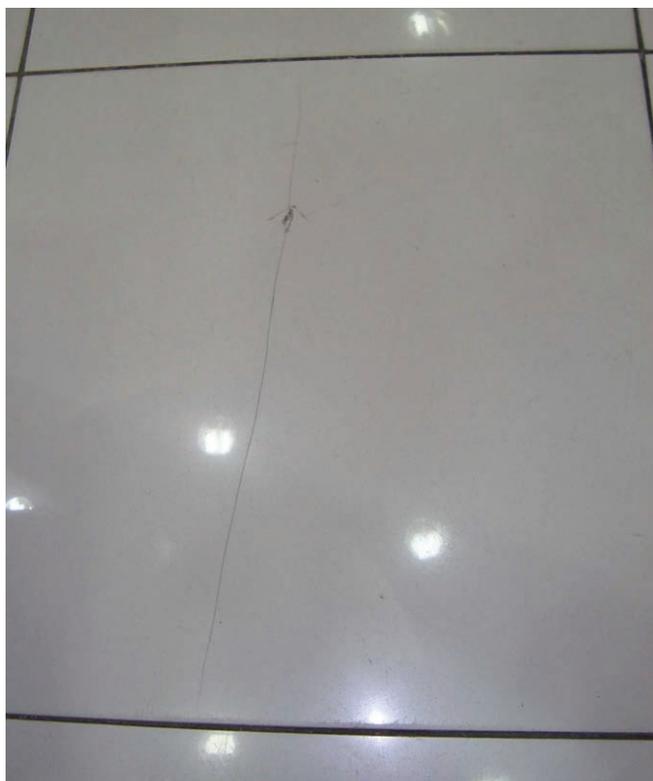
Figura 6. Ocorrência de lascamento com ruptura da placa no revestimento em porcelanato.

Outra parte dos problemas identificados refere-se à conhecida dificuldade dos materiais cerâmicos em resistirem a ações de impacto, como é o caso das lascas e, por vezes, da ruptura de placas. Para esse último problema pode haver contribuído uma execução inadequada do contrapiso, provável responsável pelo aparecimento de canto quebrado.

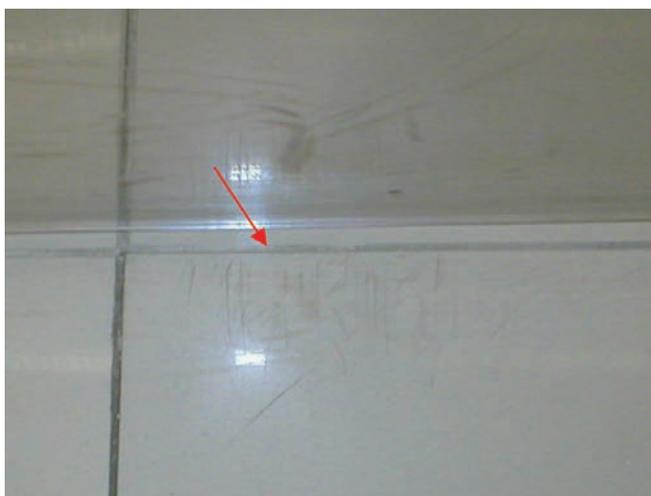
Resulta que em 11 das 13 lojas, os riscos são visíveis tanto na entrada, quanto na região junto aos balcões de atendimento; em 6 das 13 lojas, percebe-se o problema distribuído na região central.

Figura 9. Riscos próximos ao balcão de atendimento da loja 8 em 2008.

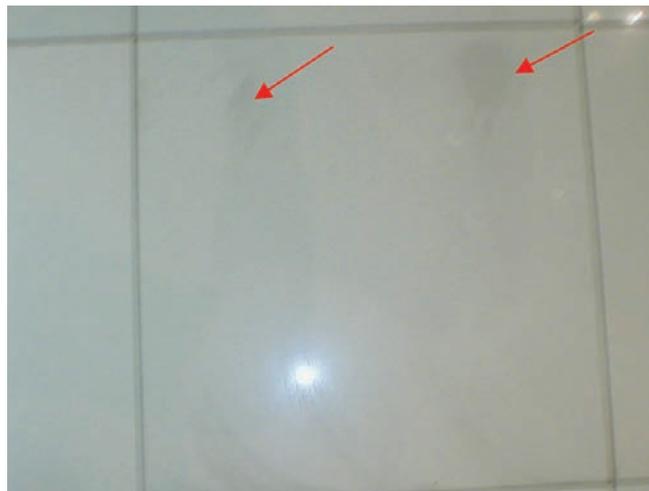
As informações para o levantamento das possíveis causas do manchamento foram obtidas junto aos proprietários e gerentes dos estabelecimentos, sendo que em 3 das 5 lojas, estas pessoas não souberam indicar a origem do problema. Nas lojas que demonstraram conhecimento, uma indica o uso de produtos de limpeza inadequados, seja em função de sua formulação, seja em função da concentração excessiva. Nesse caso, supõe-se que o uso repetido possa ter agravado a situação. A outra loja indica que as manchas são decorrentes do uso de substâncias relacionadas à atividade de trabalho. Por se tratar de um salão de beleza, a mancha encontrada, segundo o gerente do local, foi ocasionada por tinta de cabelo à base de amônia e diaminofenóis e se manifestou de forma irreversível, sendo que o piso também estava bastante desgastado, ajudando para a ocorrência deste problema. Na Figura 10 pode-se observar o manchamento em placa da referida loja.

Figura 10. Manchamento no revestimento da loja 17 ocasionado por substância relacionada à atividade de trabalho.
