ação ergonômica volume 6, número 1

ANÁLISE DE ADEQUAÇÃO À NBR 9050/2004 EM EDIFÍCIO PÚBLICO: O CASO DO ESPAÇO CULTURAL EM JOÃO PESSOA-PB

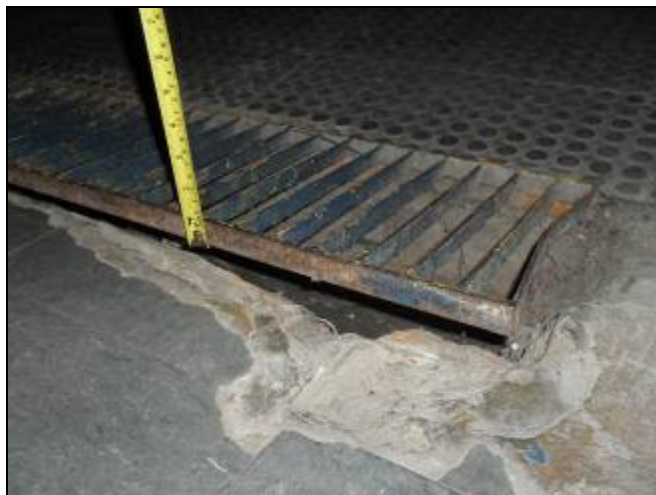
Ao longo da circulação é preciso atravessar algumas calhas protegidas por grelhas com espaçamentos de até 8cm, o que pode causar desconforto aos cadeirantes, tendo o risco de terem as rodinhas das suas cadeiras presas, quando o ideal seria grelhas fora do fluxo principal de circulação e com espaçamentos de no máximo 15mm (figura 08).

Figura 08. Grelha sem manutenção. Fonte: Arquivo pessoal, 2010.

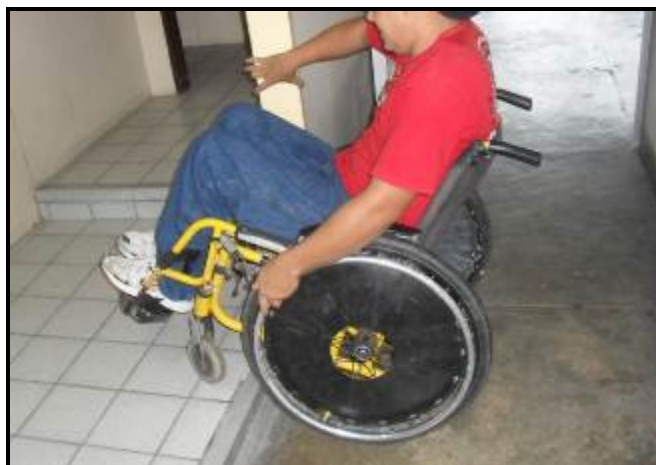
É possível ainda encontrar degraus já nas entradas dos banheiros, impossibilitando assim uma pessoa em cadeira de rodas ter acesso ao local com total autonomia (figura 09).

Figura 09. Fotografia do acesso ao banheiro dificulta a entrada do usuário de cadeira de rodas. Fonte: Arquivo pessoal, 2010.

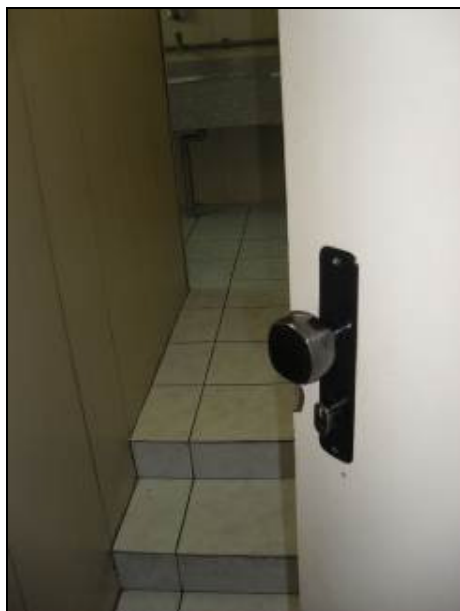
Outro empecilho encontrado na entrada de alguns banheiros é a maçaneta em formato de bola, quando é defendido pela NBR 9050/2004 que as portas devem ter condições de serem abertas com um único movimento, logo suas maçanetas devem ser do tipo

alavanca, instaladas a uma altura entre 0,90 m e 1,10 m (figura 10).

Figura 10. Fotografia da maçaneta inadequada e degraus na entrada do wc. Fonte: Arquivo pessoal, 2010.

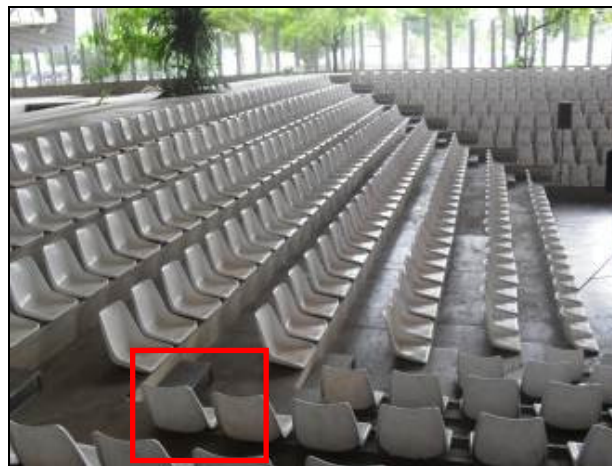
A única maneira de acesso nesses teatros é através de degraus cujos desníveis estão fora de conformidade, no Teatro de Arena, por exemplo, possui espelhos com 33 cm de altura, e os degraus, improvisados, estão inadequados, pois não estão fixos e não possui corrimão (figura 11). Assim como em outros ambientes do espaço cultural, o teatro é desprovido sinalização, visual e tátil.

Figura 11. Assentos do Teatro de Arena – degrau improvisado, que causa desconforto. Fonte: Arquivo pessoal, 2010.

- Nos ambientes como cinemas, teatros e auditórios devem estar previstos espaços com dimensões e sinalização adequadas para pessoas em cadeiras de rodas e poltronas destinadas às pessoas com restrição auditiva, visual, com mobilidade reduzida e obesa;
