MEJORA DE LA VIVIENDA Y ERGONOMÍA COMUNITARIA: ANÁLISIS DE LA VIVIENDA AUTOCONSTRUIDA EN EL BARRIO ALTO DO CÉU

HOUSING IMPROVEMENTS AND COMMUNITY ERGONOMICS: ANALYSIS OF SELF-BUILT HOMES IN THE ALTO DO CÉU NEIGHBORHOOD

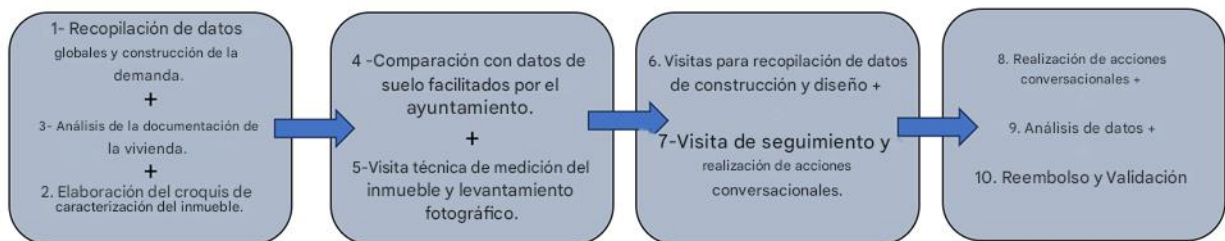
Figura 1 – Paso a paso del proceso de recopilación de datos

En la Figura 1 se muestra el flujo metodológico seguido en la investigación.

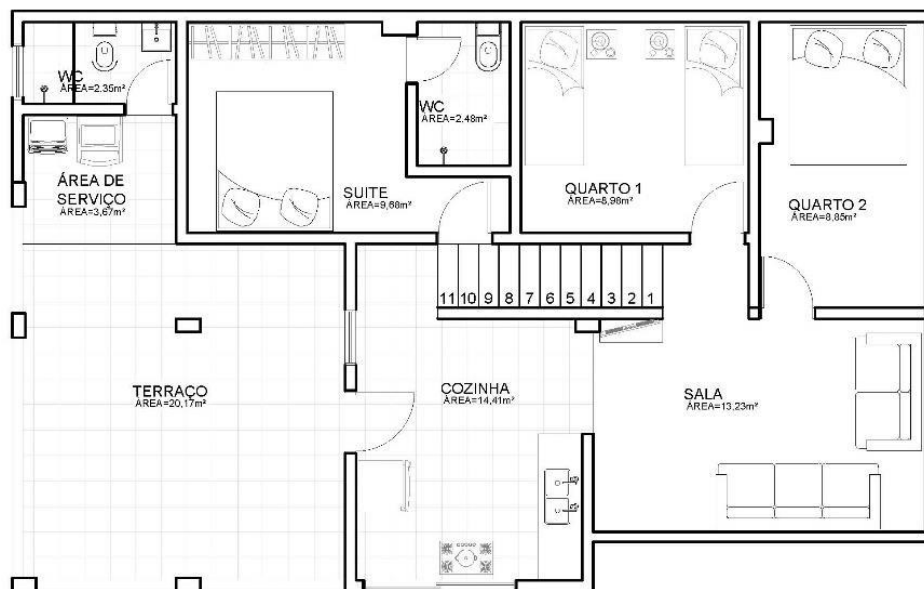
Figura 2 – Planta sótano semienterrada Casa 1

En el caso específico de la Casa 1, representada en la Figura 2, la falta de ventilación e iluminación natural en las habitaciones está directamente relacionada con la topografía del

terreno y la forma en que se diseñó y ejecutó el edificio. La casa se encuentra en un lote con desniveles importantes, donde el terreno tiene una diferencia de altura de unos 2 metros entre el nivel de la calle y el fondo del terreno. El propietario aprovechó esta característica para construir una residencia de dos pisos, con la planta baja semienterrada y utilizada como sala de estar, mientras que el primer piso aún está en construcción.

Esta condición semienterrada de la planta baja compromete el acceso a la ventilación cruzada y a la iluminación natural, ya que las aberturas exteriores quedan bloqueadas en gran medida por la proximidad al suelo o a los muros de contención. De acuerdo con las normas de construcción locales, el área de las ventanas debe ser al menos $1/6$ del área del piso de la habitación (JOÃO PESSOA, 2001). Por lo tanto, en una habitación con 12 metros cuadrados, la ventana debe ser de al menos 2 metros cuadrados para garantizar condiciones adecuadas. Sin embargo, la ausencia de ventanas o la presencia de aberturas insuficientes en los muros semienterrados hace que la ventilación y la iluminación sean prácticamente inexistentes, agravando la sensación de encierro e insalubridad en el ambiente. Esta situación es un claro ejemplo de la necesidad de una adecuada planificación técnica para aprovechar la topografía de forma funcional, sin comprometer los requisitos mínimos de confort y habitabilidad.
