Patologias no Sistema Revestimento Cerâmico: Análise sobre o Atendimento ao Consumidor Realizado pelo Centro Cerâmico do Brasil

Leila Maria Pezzato*, Eduvaldo Paulo Sichieri

Escola de Engenharia de São Carlos – USP

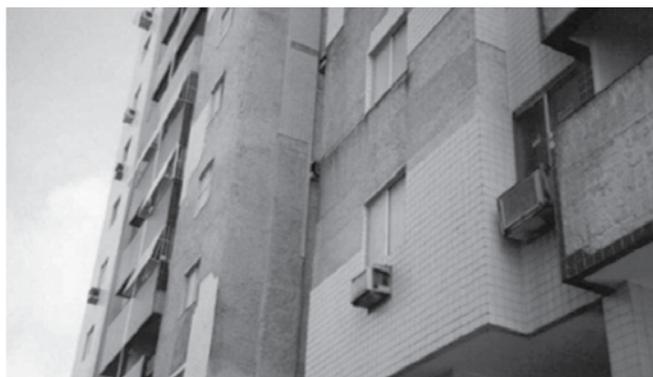
Figura 1. Descolamento em fachada.

Em investigação feita para sua pesquisa de doutorado Campante (2001), verificou que devido aos constantes e crescentes problemas observados em fachadas revestidas com placas cerâmicas (Figura 1), apenas 17,6% das fachadas dos edifícios na cidade de São Paulo adotaram esse tipo de revestimento, constatando assim uma significativa diminuição dessa porcentagem em relação aos anos anteriores.
