Estudos de Casos em Fachadas Revestidas com Cerâmica

Resumo: Neste trabalho foi realizada uma revisão da literatura sobre as patologias do sistema revestimento cerâmico (SRC) para contribuir com os estudos relacionados à temática. Buscou-se conhecer e analisar a realidade de um canteiro de obra de recuperação de fachadas com patologias no sistema de revestimento cerâmico e compreender como ocorre o processo de recuperação das mesmas. O estudo foi dividido em duas etapas: revisão da literatura, procurando abranger o sistema revestimento cerâmico e as patologias do sistema revestimento cerâmico; e pesquisa de campo realizando um estudo de caso em três edifícios revestidos com cerâmica, localizados na cidade de Piracicaba, São Paulo. O objetivo da pesquisa de campo foi percorrer as obras, para conhecer como as patologias ocorrem e como vem sendo solucionadas pelas empresas responsáveis. Não houve intenção de realizar um levantamento estatístico, o qual seria necessário o envolvimento de um número maior de empresas. Decidiu-se então pela realização de uma pesquisa qualitativa. O processo de realização da coleta de dados para análise foi composto por entrevistas, levantamento fotográfi

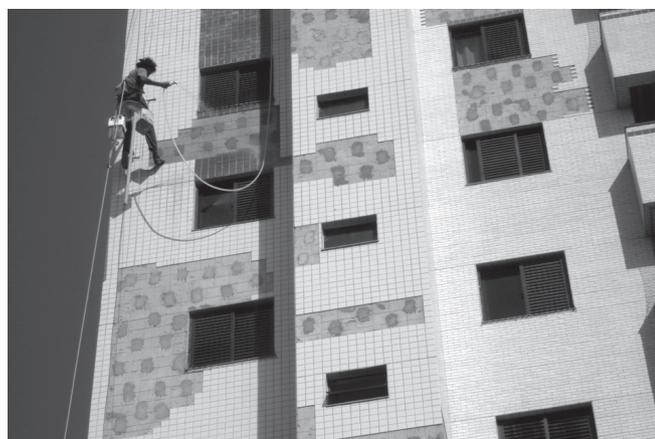
O critério de escolha foi feito devido ao destacamento de placas cerâmicas aparentes e em grandes extensões, como pode ser visto na Figura 1, objeto de estudo deste trabalho. Os estudos de caso tiveram início no último semestre de 2007 e concluíram-se no início de 2009. Foram selecionados três casos patológicos de destacamento cerâmico de fachada de edifício na cidade de Piracicaba - SP. Uma síntese dos casos será apresentado no item 3.

Figura 1. Edifício A em processo de recuperação. Fonte: Arquivo próprio.

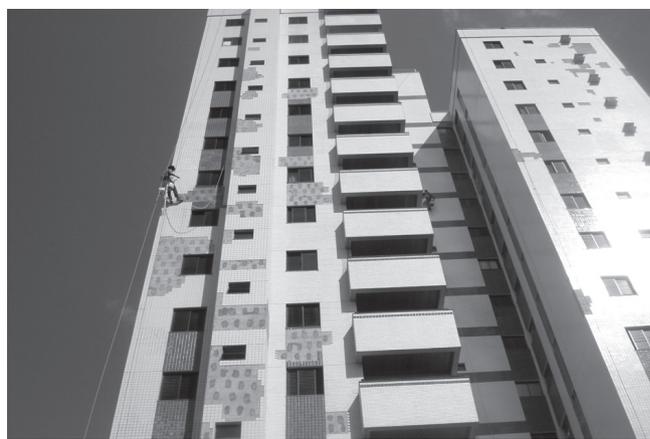
Na Figura 2 pode-se observar vários pontos de destacamento do edifício A.

Figura 2. Edifício A- Destacamento em vários pontos. Fonte: Arquivo próprio.

A partir dos dados obtidos, pode-se concluir que o provável diagnóstico da patologia encontrada neste caso foi a dificuldade de aderência da argamassa colante com a superfície do emboço que tem uma espessura de 5 milímetros aproximadamente, medida inferior da recomendada por norma e a falta de juntas de movimentação em todo o “pano” de revestimento.

Segundo a NBR 13749⁶, recomenda-se que em revestimentos externos, a camada de emboço seja produzida com espessura de 20 a 30 mm, mantenha-se aderida às camadas vizinhas, diminuindo o efeito dos movimentos diferenciais entre as camadas.

- Detectaram-se várias áreas com destacamento de revestimento cerâmico em várias faces da fachada;
- A superfície da fachada, já “estufada”, recebe leves “batidas” com martelo de borracha para a retirada de todas as placas na área ao redor das placas que já descolaram e que, portanto, podem estar se descolando também;
- Retirou-se o emboço existente raspando-o;
- Usou-se uma mangueira pra molhar a superfície;
- Refez-se o emboço preparado In loco composto de (areia + cimento + sica chapisco + EVA acrílico);
- Assentaram-se as mesmas placas, recuperadas com argamassa colante tipo ACII;
- Faltou uma quantidade pequena de placas, que foram repostas. Por serem de outro lote, possuíam outra tonalidade e

calibre, portanto, foram assentadas em um área com menos visibilidade;

- Aplicou-se junta de movimentação em áreas com maior destacamento, onde havia caído um grande painel de placas;
- Aplicou-se mastique (cica-flex) em volta das esquadrias, chamada de “junta de contra-regra” pelo engenheiro responsável;
- Os assentadores receberam treinamento* na própria obra.

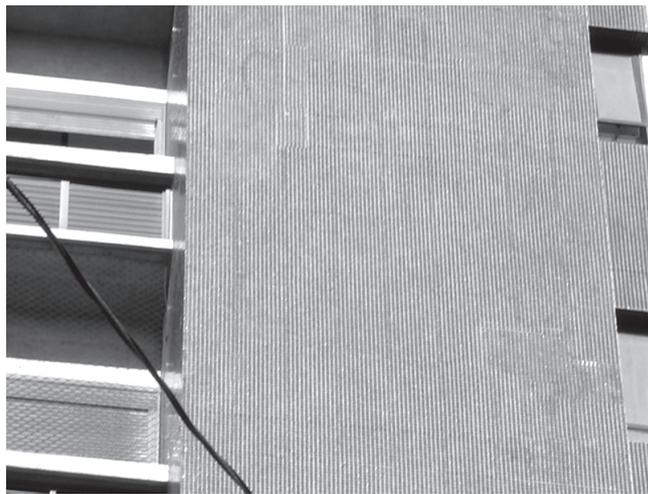
Na Figura 3 é nítida a diferença de tonalidade das placas cerâmicas, evidenciando os locais da fachada que receberam reposição.

Um possível diagnóstico para a patologia encontrada é a falta de aderência da argamassa colante com a camada do substrato.

Figura 3. Detalhe da fachada recuperada do edifício B evidenciando a diferença de tonalidade das pastilhas originais com as recolocadas. Fonte: Arquivo próprio.

- Detectaram-se várias áreas com destacamento de revestimento cerâmico em várias faces da fachada;
- A superfície da fachada recebeu leves “batidas” com martelo de borracha para aretirada de todas as placas que estão se soltando na área ao redor das placas que já se destacaram. Retiraram-se todas as placas quando o som soava oco;
- Assentaram-se novas pastilhas com argamassa colante não revelada pelo responsável;
- A mão de obra foi “treinada” na própria obra.

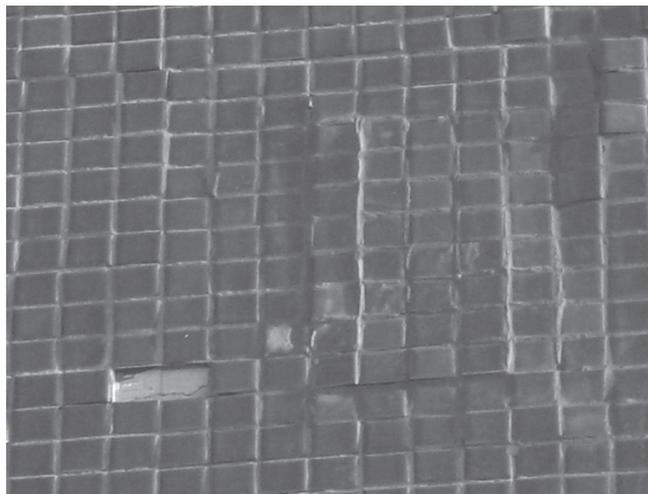
Pode-se observar na Figura 4 o detalhe da fachada já recuperada sem sucesso, onde as pastilhas repostas possuem uma saliência em relação às outras e também não estão alinhadas com o restante.

Figura 4. Detalhe da fachada já recuperada e novo destacamento do edifício C. Fonte: Arquivo próprio.
