Informação Clínica

Queimadura Provocada por Bisturi Elétrico Associado ao Oxímetro de Pulso. Relato de Caso*

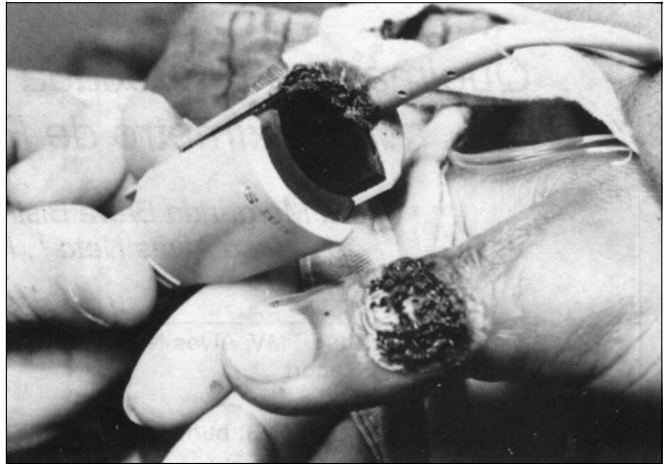
A queimadura foi avaliada como de terceiro grau profunda no dorso do polegar, com lesão do aparelho extensor do dedo, atingindo a parte óssea da articulação entre as falanges proximal e distal (fig 1). O sensor do oxímetro também foi parcialmente danificado. A análise do bisturi elétrico revelou descontinuidade do fio de retorno, próximo à inserção na placa de dispersão.

Fig 1 - Queimadura de 3º grau no dorso do polegar direito, onde estava o sensor do oxímetro

A queimadura ocorrida foi de origem elétrica, por defeito no fio da placa de dispersão, que impediu o retorno da corrente. A falta de saída normal fez com que ela procurasse pontos de menor resistência, que foi o sensor do oxímetro de pulso, gerando calor no local e queimadura.

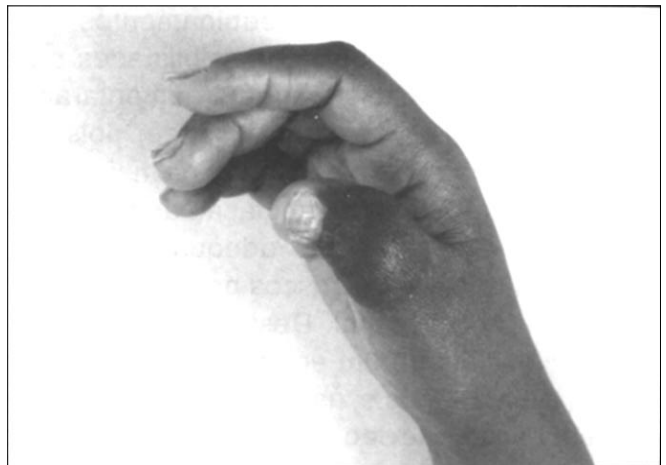
Para recuperação da área lesada a paciente se submeteu a novas internações para realização de desbridamentos da lesão e posterior enxerto de retalho cutâneo. Ficaram como seqüelas uma contratura em extensão da articulação interfalangeana do polegar direito, a destruição do leito ungueal e o desvio radial do dedo lesado (Fig 2).

Fig 2 - Seqüelas da queimadura após tratamento
