ação ergonômica volume 7, número 3

ERGONOMIA NO AMBIENTE CONSTRUÍDO EM MORADIA COLETIVA PARA IDOSOS: ESTUDO DE CASO EM PORTUGAL

Marie Monique Bruere Paiva

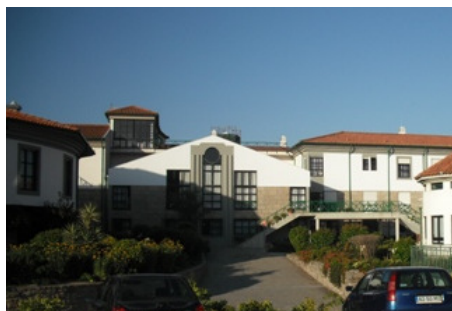
Localizado em avenida de fácil acesso, a edificação tem orientação Noroeste-Sudeste, e as fachadas de maior dimensão encontram-se voltadas ao Nordeste e ao Sudoeste (Figura 02). O acesso principal (Figura 03) à edificação acontece em área sem desníveis e pavimentada, chegando à rampa principal.

Figura 2 – Fachada Sudoeste.

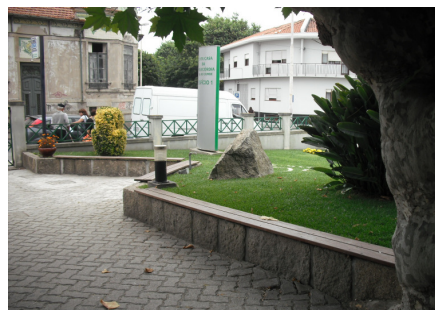
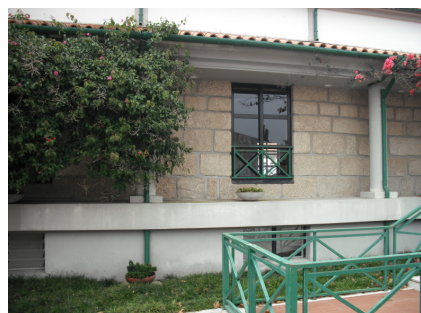
A edificação é sólida, com acesso pavimentado e jardins (Figura 04), executada em alvenaria e concreto, com paredes duplas características ao clima

de Portugal, porta de acesso e janelas em alumínio e vidro duplo, permitindo uma perfeita vedação (Figura 05).

Figura 4 – Fachada Sudoeste.

Figura 5 – Acesso principal.

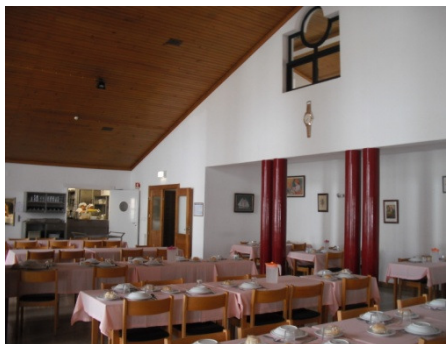
Apesar do fluxo intenso de pessoal não foi observado nível alto de ruídos nos ambientes, com exceção do espaço físico da cozinha, justificado pelas características das atividades ali desenvolvidas, e do refeitório pela concentração de idosos. (Figura 06)

Figura 6 – Refeitório central.

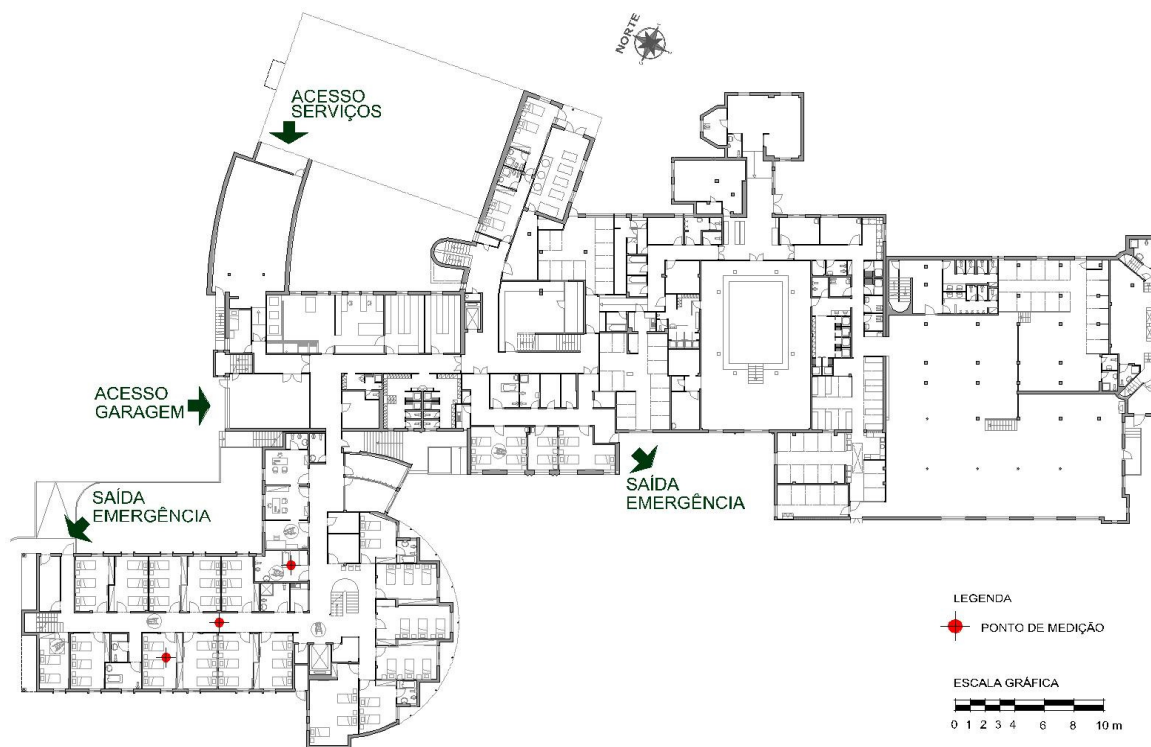
Figura 8 – Planta Baixa 1º pavimento.

A ala dos grandes dependentes localizada no 1º pavimento da ampliação da instituição é composta por quartos, com capacidade máxima para 2, (dois), 3 (três) e 4 (quatro) idosos, todos dotados de janelas voltadas ao exterior, portas de acesso em madeira com vão livre de 0.95m, piso vinílico cor cinza, paredes com pintura lavável cor branca, teto em laje com pintura cor branca, armário para pertences individuais, criado mudo e camas hospitalares em aço inox com rodízios em vinil. Para este grupo de acomodações os banheiros são de uso coletivo, salvo 2 (duas) unidades com instalações sanitárias de uso privado.

Localizam-se também no 1º pavimento, os serviços de infraestrutura relativos à lavanderia, casa de máquinas, depósitos de roupas, alimentos e produtos de limpeza, garagem e quarto de passagem, local reservado para o idoso que vai a óbito aguardar sua transferência; todos ambientes são parte integrante do projeto original.

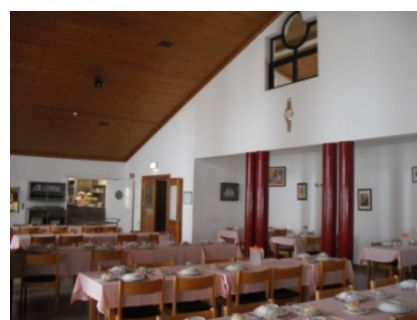
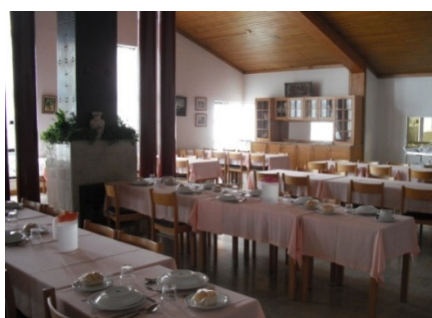
Figura 11 – Refeitório principal.

Figura 10 – Refeitório principal.

O refeitório central é utilizado pelos idosos independentes, visitantes e funcionários administrativos, e que tem comunicação direta com a cozinha. Este espaço é amplo, com grandes aberturas verticais para iluminação natural, pé direito elevado e tem forro em madeira, que imprime ao ambiente uma sensação de aconchego. No centro do recinto encontra-se uma lareira (fogão de sala) para uso na estação de inverno. As mesas retangulares com 4

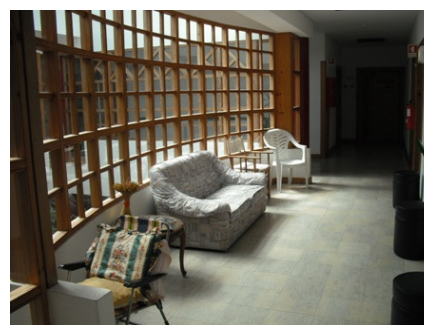
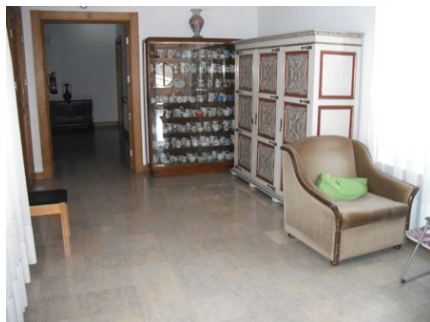
A área de estar neste pavimento (Figuras 13 e 14) acha-se distribuída em locais diversos, e é bastante agradável com iluminação natural proveniente de clarabóia, piso com revestimento cerâmico, paredes e teto com pintura, e presença de madeira em rodapé e esquadrias.

Figura 13 – Estar - 3º pavimento.

Figura 14 – Estar - 3º pavimento.

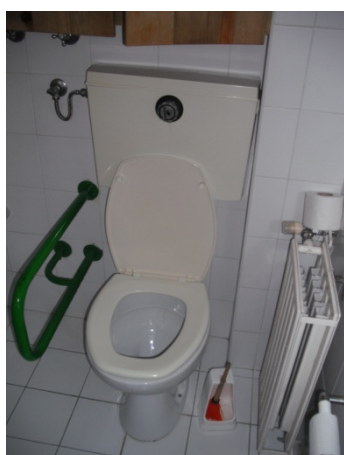
Figura 17 – Banheiro privado - 2º pavimento.

Atendendo à legislação portuguesa específica para instalação e funcionamento de lares de idosos - DN n° 12/98 - quanto ao parâmetro de dimensionamento, o banheiro dispõe de 4,67 m² de área útil, embora não contemple uma dimensão mínima de 2,10m em instalações sanitárias que contenham bacia, bidê, lavatório e chuveiro.
