Porcelanato para Revestimento de Piso em Shopping Centers de Porto Alegre: Identificação de Manifestações Patológicas em Período Defasado de 3 Anos

Ana Luiza Raabe Abitante^{a*}, Cristina Vitorino da Silva^b

^aDepartamento de Engenharia Civil, Universidade Federal do Rio Grande do Sul – UFRGS, Porto Alegre, RS, Brasil

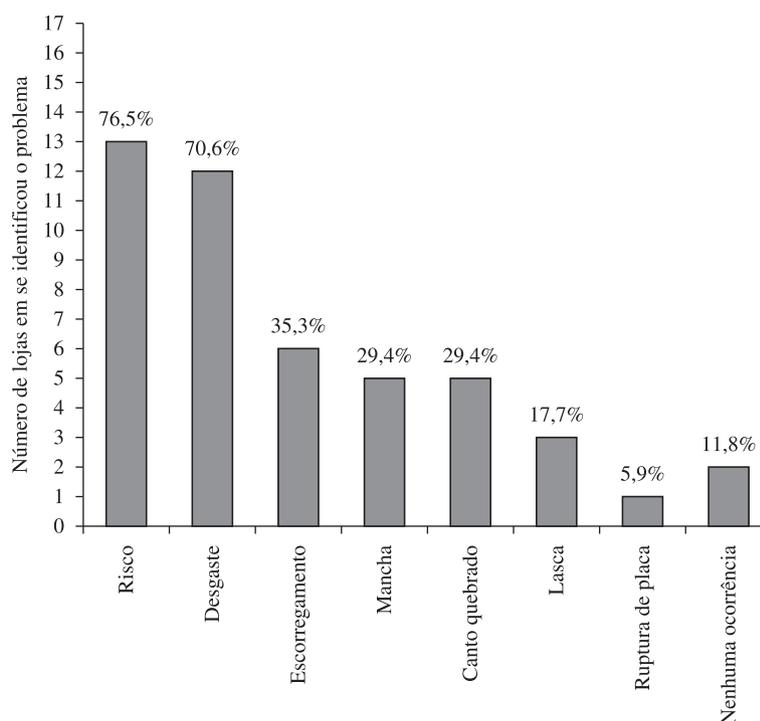
Conforme o Quadro 2, riscos aparecem em 13 lojas, ou seja, em 76,5% dos estabelecimentos; desgaste em 12 lojas, representando 70,6% dos ambientes; a possibilidade de escorregamento foi percebida em 6 lojas, ou seja, em 35,3% dos estabelecimentos. Com relação ao manchamento, em 5 lojas observou-se a presença desta manifestação, perfazendo um total de 29,4%. Placas cerâmicas com canto quebrado foram encontradas em 5 lojas (29,4%). Placas lascadas estiveram presentes em 3 lojas, ou seja, 17,7% dos locais avaliados; seguido de 1 loja com ruptura de placas (5,9%). A Figura 1 mostra os valores citados para as diferentes manifestações patológicas encontradas no levantamento.

Figura 1. Incidência das manifestações patológicas nas 17 lojas consideradas no estudo em 2008.

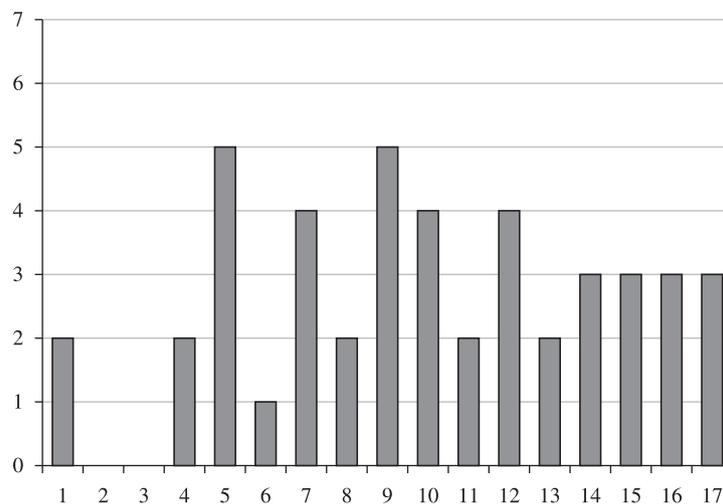
Na Figura 2, ilustra-se o colocado, sendo que o eixo vertical apresenta como limite a quantidade total de tipos de manifestação patológica encontrados nos revestimentos, que é de 7.

Chama atenção a loja 9, cuja atividade comercial trata da comercialização de bijuterias e que, em três anos de uso, revelou visualmente 5 tipos de problema. Na mesma situação encontra-se a loja 5, cuja atividade é o vestuário, e com 1 ano de uso apresenta 5 problemas.

Figura 2. Quantidade de manifestações patológicas encontradas em 2008 nas 17 lojas consideradas no estudo.

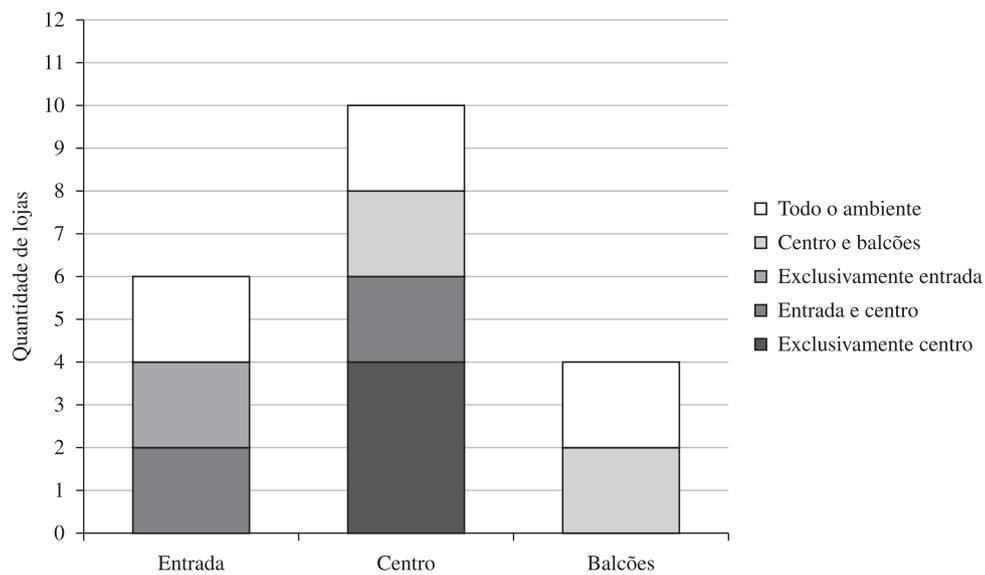
A Figura 7 mostra a distribuição do processo abrasivo nas três referidas regiões dos pisos, resultando que em 10 das 12 lojas, o desgaste é visível na região central; em 6 das 12 lojas, percebe-se junto à entrada e; em 4, junto aos balcões de atendimento. Cabe observar que 33,4% dos estabelecimentos mostram desgaste em duas regiões simultâneas (entrada e centro; centro e balcões) e 16,7% das lojas evidenciam desgaste disseminado em todo o ambiente.

Figura 7. Locais de incidência de desgaste considerando as 12 lojas que apresentaram esse problema em 2008.

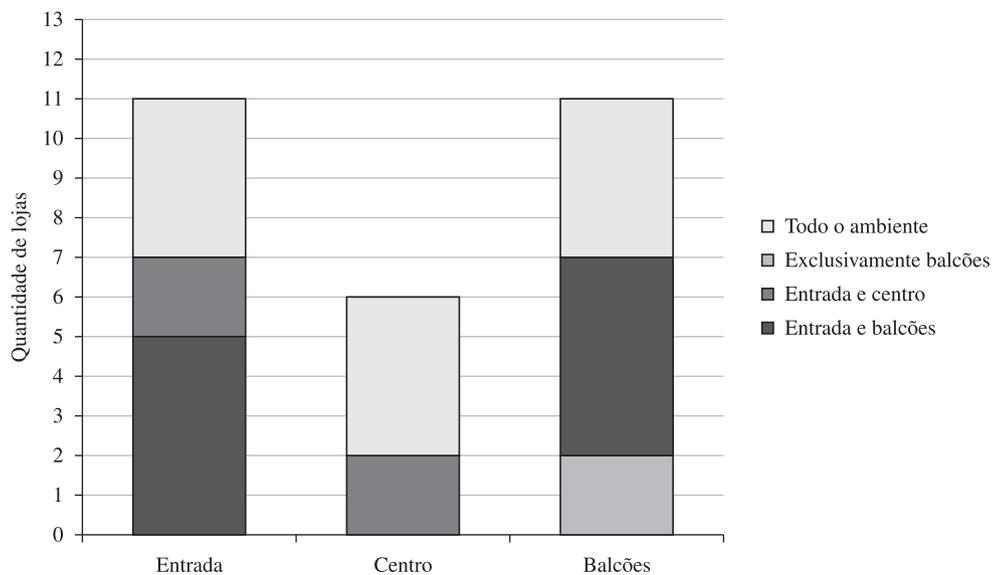
A manifestação patológica revelada através de riscos nos porcelanatos das lojas dos shopping centers, da mesma forma que o desgaste, distribuem-se na entrada, no centro e junto aos balcões de atendimento; ora exclusivamente em uma dessas regiões, ora simultaneamente, em duas, ou nas três regiões. A Figura 8 expressa os locais referidos considerando as 13 lojas em que o problema se manifestou.

Figura 8. Locais de incidência de riscos considerando as 13 lojas que apresentaram esse problema em 2008.

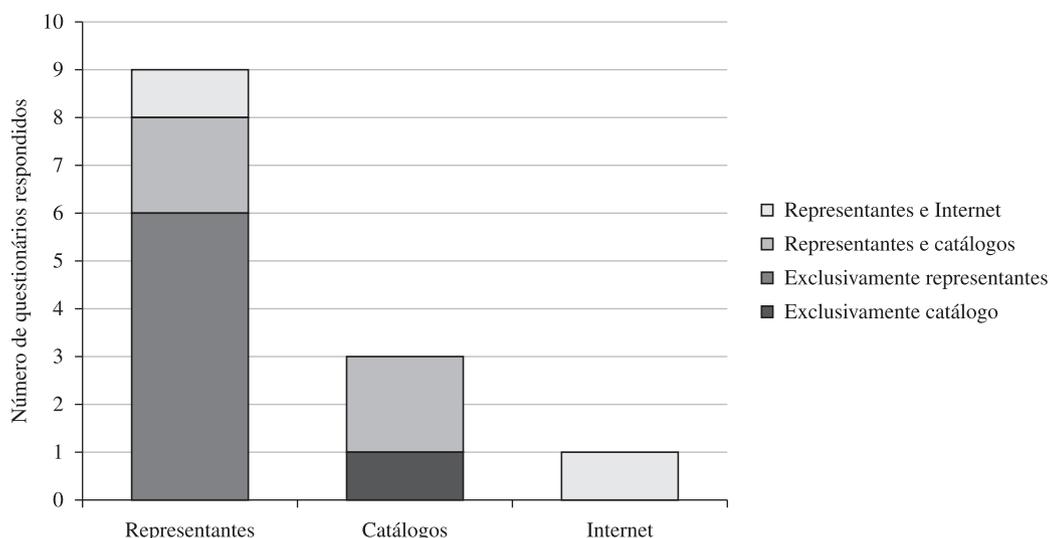
Figura 11. Meios de informação utilizados para as especificações em porcelanato conforme questionários respondidos por especificadores.

Com relação aos meios de informação 9 dos 10 (90%) especificadores que responderam ao questionário mencionaram ter buscado informações com relação aos índices necessários para as propriedades do material junto aos representantes do material. Este fato mostra a grande responsabilidade que recai sobre os fabricantes quanto ao preparo técnico do seu corpo de representantes. Uma parcela menor dos especificadores, 3 (30%), utilizou catálogos de produto e apenas 1 (10%) especificador buscou informações na Internet, além das informações fornecidas por representantes. A Figura 11 mostra os dados citados.
