ação ergonômica volume 6, número 1

ANÁLISE DE ADEQUAÇÃO À NBR 9050/2004 EM EDIFÍCIO PÚBLICO: O CASO DO ESPAÇO CULTURAL EM JOÃO PESSOA-PB

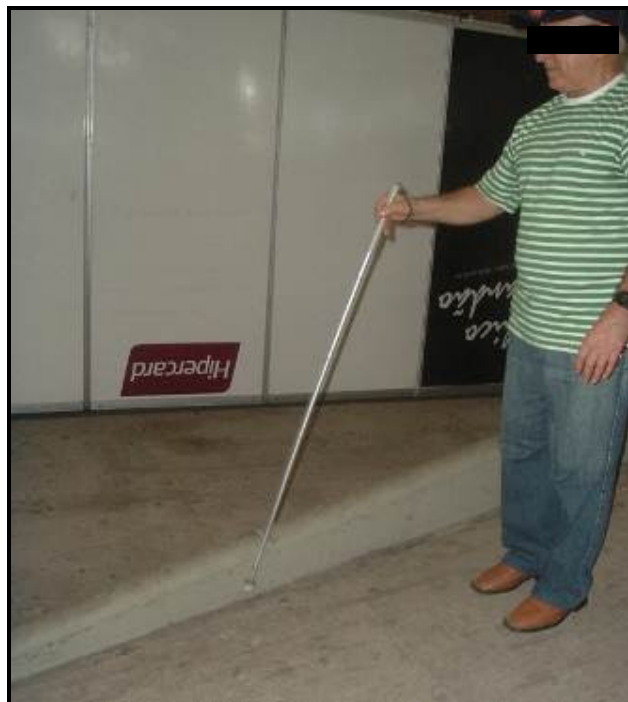
Figura 06. Fotografia do passeio acompanhado com deficiente visual – Rampa de acesso a Praça do Povo. Fonte: Arquivo pessoal, 2010.

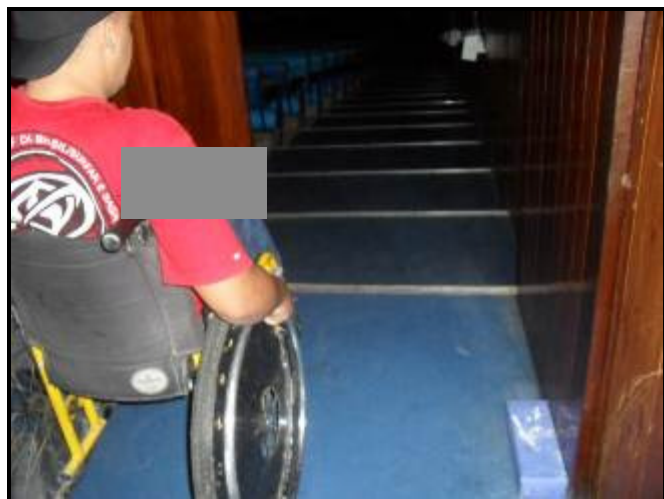
Figura 07. Fotografia do passeio acompanhado com usuário de cadeira de rodas – Acesso ao Cine Teatro Bangüê. Fonte: Arquivo pessoal, 2010.
