Compósito de Resina de Poliéster Insaturado com Bagaço de Cana-de-Açúcar: Influência do Tratamento das Fibras nas Propriedades

Elisabete M. S. Sanchez, Claudia S. Cavani, Claudinete V. Leal, Caio G. Sanchez
 Faculdade de Engenharia Mecânica, UNICAMP

Unsaturated Polyester Resin Composite with Sugar Cane Bagasse: Influence of Treatment on the Fibers Properties

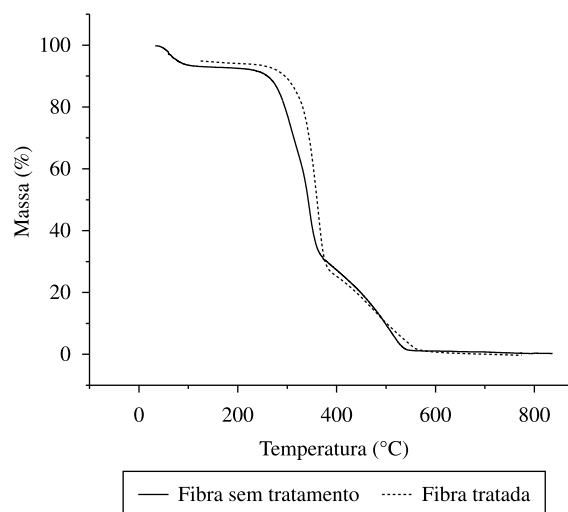
Figura 1. Curvas termogravimétricas das fibras de bagaço.

Na Figura 1 são mostradas as curvas de TGA obtidas com amostras das fibras de bagaço.

As fibras naturais apresentam degradação em duas etapas principais. A primeira corresponde à despolimerização térmica da hemicelulose e a quebra de ligações glicosídicas da celulose. A segunda está relacionada com a decomposição da α -celulose. A decomposição da lignina acontece numa ampla faixa de temperatura, entre 200 e 500 °C^[2].

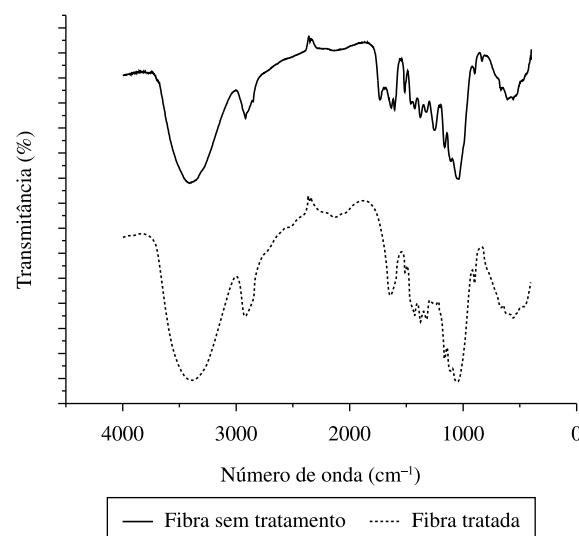
Figura 2. Espectro de infravermelho das fibras tratadas e não tratadas.

A Figura 2 mostra os espectros de infravermelho das fibras não tratadas e das fibras tratadas com solução de hidróxido de sódio 10%. Através da análise foi possível determinar os principais grupos funcionais presentes no espectro. Grupos carbonila livre ocorrem abundantemente dentro de polímeros que compõem a madeira, no entanto são mais proeminentes em cadeias ramificadas de hemicelulose. Segundo Barker e Owen^[17] espectros isolados de lignina e holocelulose (celulose + hemicelulose) confirmam que há absorção de grupos carbonila mais proeminentemente no último componente. Rong et al.^[18] sugerem a perda de massa de fibras de sisal tratadas com NaOH em função da dissolução de hemicelulose durante o tratamento alcalino.

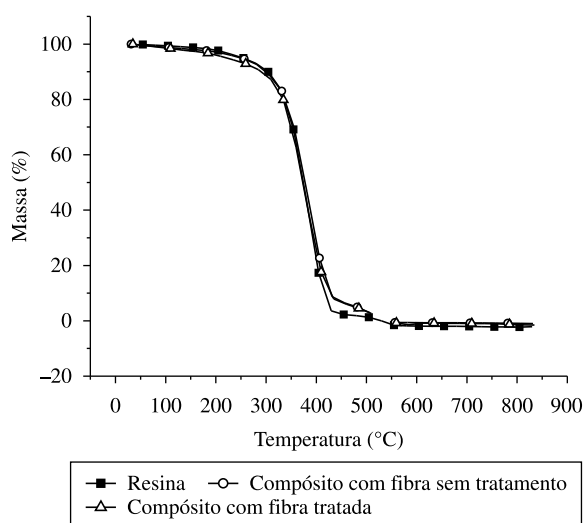
Figura 5. Curvas termogravimétricas da resina e do compósito com fibras de bagaço sem tratamento e com fibras de bagaço tratado com NaOH 10%.

Na Figura 5 são mostradas as curvas de análise termogravimétrica para os compósitos e para a resina. Observa-se que para os compósitos a estabilidade térmica não é significativamente alterada pela adição de bagaço e nem pelo tratamento deste. O processo de degradação ocorre em duas etapas, sendo o primeiro o de maior importância, no qual ocorre a perda, em média, de 91% de massa. A quantidade de resíduos dos compósitos é ligeiramente superior ao da resina. A Tabela 1 mostra as temperaturas iniciais de perda de massa (T_{ipm}) da resina não reforçada e dos compósitos.

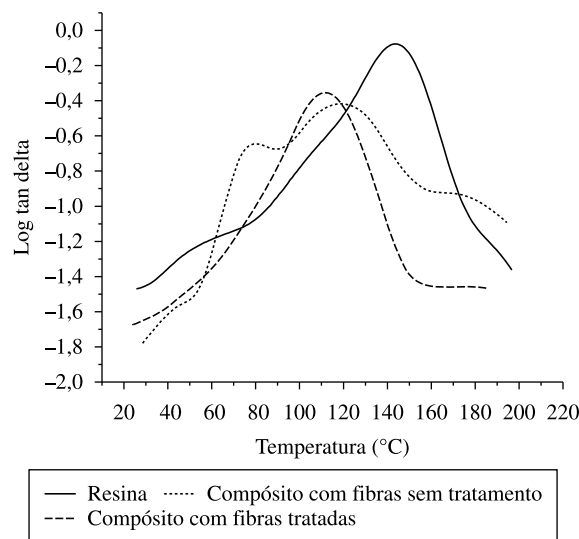
Figura 6. Curvas de tan δ da resina, do compósito com fibras de bagaço sem tratamento e do compósito com fibras de bagaço tratadas com NaOH 10%.

O efeito do tratamento químico das fibras nas propriedades dinâmico-mecânicas também foi estudado. As curvas do fator de perda, $\tan \delta$, em função da temperatura, obtidas por análise dinâmico-mecânica das placas são mostradas na Figura 6. Movimentos significativos em níveis moleculares, como é o caso da transição vítrea (T_g), foram identificados. As resinas de poliéster insaturado se tornam insolúveis e rígidas pela reticulação com o monômero estireno, presente na faixa de 30 a 40% em massa nas resinas comerciais. As resinas de poliéster são bastante dependentes da quantidade de estireno e portanto, a segregação de fases entre o

estireno, a resina e outros componentes afeta a cinética de cura.^[21] Um pico acentuado em torno de 150 °C é observado para a resina. O compósito de resina com bagaço não tratado mostra características de um material com duas fases e a transição vítrea principal a uma temperatura abaixo da resina. Como as fibras não tratadas podem absorver mais resina que as tratadas, a cura pode ter ocorrido em diferentes extensões, levando à observação de duas transições. Já para o compósito de resina com fibras tratadas com hidróxido de sódio houve o deslocamento da T_g para uma faixa de temperatura intermediária entre a do compósito com fibra não tratada e a da resina, podendo ser um indício de melhora na compatibilidade entre o reforço e a matriz, pois se observa uma única transição.
