QUALIDADE DA ÁGUA EM CHAFARIZES PÚBLICOS DE CASCABEL-CE: AVALIAÇÃO FÍSICO-QUÍMICA E MICROBIOLÓGICA PARA SAÚDE PÚBLICA

Este estudo teve como objetivo avaliar a qualidade físico-química e microbiológica da água proveniente de oito chafarizes públicos localizados na cidade de Cascavel, Ceará. Foram realizadas análises laboratoriais para determinação de parâmetros como pH, turbidez, cor, condutividade, cloro residual, dureza e sólidos totais dissolvidos, além da quantificação de coliformes totais e fecais. Os resultados mostraram que, embora parâmetros físico-químicos como cor e turbidez estejam dentro dos limites estabelecidos pela Portaria GM/MS nº 888/2021, observou-se ausência de cloro residual e valores de pH abaixo do recomendado em diversas amostras. Além disso, cinco chafarizes apresentaram contaminação por coliformes totais e *Escherichia coli*, tornando a água imprópria para consumo humano. Esses achados indicam deficiências no processo de desinfecção e manutenção das estruturas, representando risco potencial à saúde pública. Conclui-se que é necessária a implementação de medidas corretivas e de um programa de monitoramento contínuo da qualidade da água, a fim de garantir se

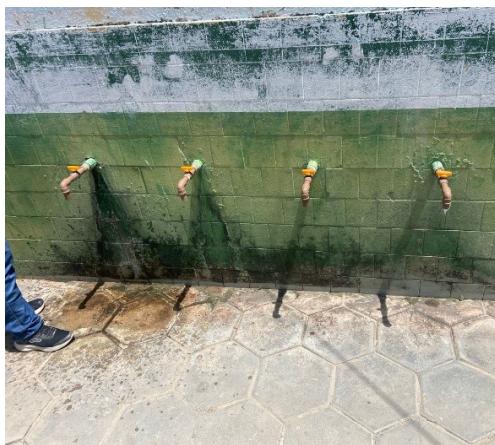
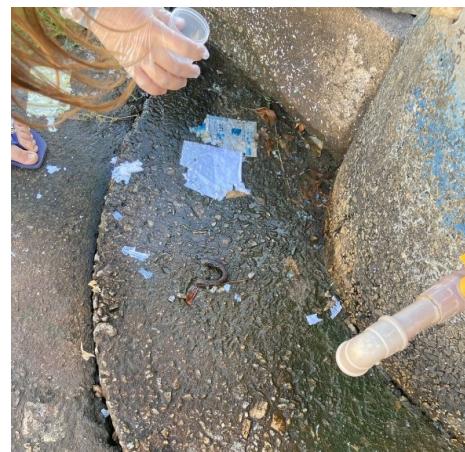
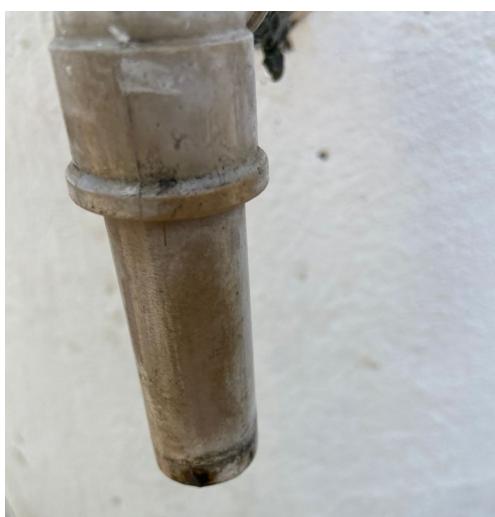
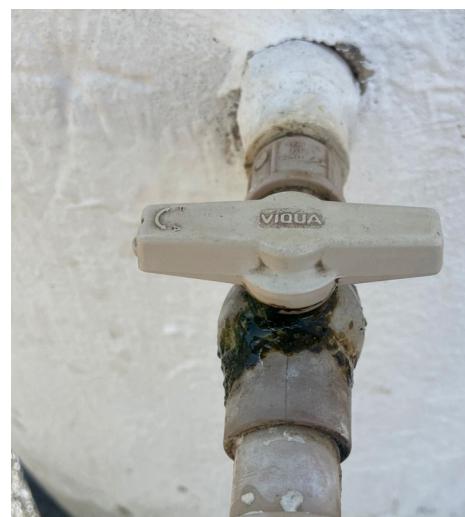
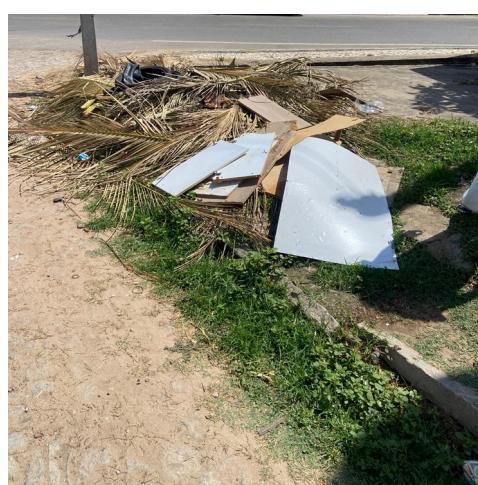
Figura 2 – Chafariz público em condições inadequadas de conservação no município de Cascavel-CE

A imagem evidencia as precárias condições estruturais e sanitárias de um dos chafarizes públicos do município de Cascavel-CE. Observa-se a ausência de torneiras adequadas, o acúmulo de lodo nas paredes e no piso, além da falta de revestimento com

azulejos — material essencial para facilitar a higienização e prevenir a proliferação de microrganismos. A construção em cimento bruto, somada à umidade constante, cria um ambiente propício para a formação de biofilmes e o crescimento de algas e fungos, comprometendo a qualidade da água distribuída à população.

Em muitos pontos, foi identificado também o acúmulo de lixo, resultado do descarte inadequado por parte dos próprios usuários. Essa prática agrava o risco de contaminação da água e demonstra a necessidade de ações educativas e de fiscalização contínua. As análises físico-químicas e microbiológicas realizadas confirmaram a perda da potabilidade em alguns desses chafarizes, evidenciando parâmetros fora do padrão estabelecido pela Portaria GM/MS nº 888, de 4 de maio de 2021, que define os procedimentos de controle e vigilância da qualidade da água para consumo humano no Brasil.

De acordo com as diretrizes da ABNT NBR 5626:2020, os sistemas de distribuição de água devem garantir proteção contra contaminações e possibilitar manutenção e limpeza adequadas. No entanto, a ausência de torneiras de aço inoxidável, frascos para higienização com álcool 70% e revestimento cerâmico nas áreas de coleta contrariam as boas práticas recomendadas pela literatura técnica e pela vigilância sanitária. Segundo Araujo et al. (2021), a falta de condições higiênico-sanitárias em chafarizes públicos de abastecimento pode resultar na contaminação microbiológica da água, comprometendo a saúde da população usuária.

Portanto, é urgente a reforma estrutural dos chafarizes de Cascavel-CE, com a substituição das torneiras por modelos adequados de inox, instalação de azulejos nas áreas de coleta, drenagem eficiente do piso e implementação de protocolos de limpeza e desinfecção. Além disso, é fundamental promover campanhas de conscientização sobre o uso responsável desses equipamentos, reforçando a importância da participação comunitária na manutenção e preservação da qualidade da água.
